災害の型	災害の程度	当日の作業	対象機械	経験年数
転倒	ブーム破損	オーガミルク	ラフタ式杭打機

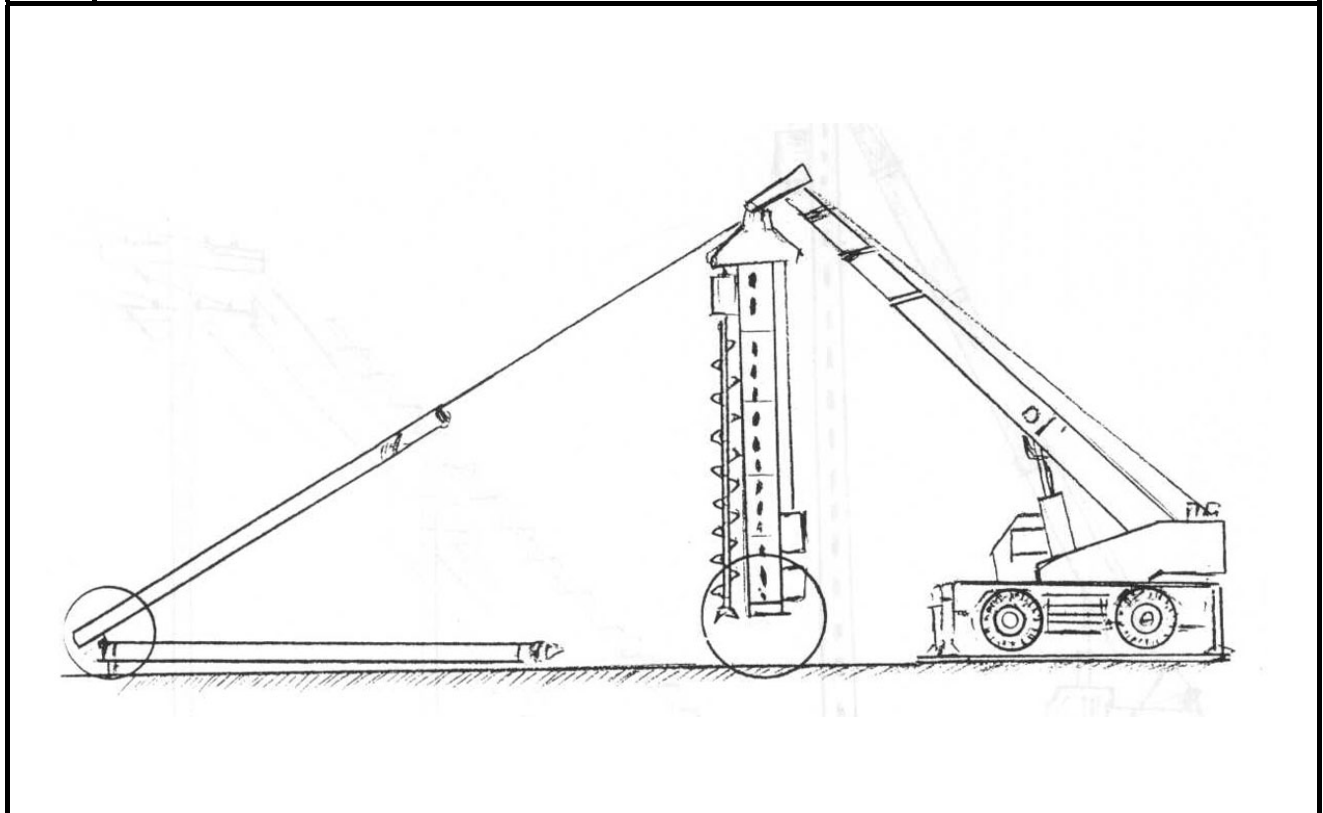
発生状況	要因
<p>作業現場：①杭・4,050Φ×10m ②掘削深さ・-21.5m ③掘削を終わりオーガを引き上げた。</p> <p>転倒状況：①下杭を建て込むため杭置場から杭を引き寄せた。 ②杭先端が下段の杭にひっかかり反動で転倒した。</p>	<p>① 杭を吊り上げる時、リーダとオーガを地上に預けていなかった。</p> <p>② 2段目に置いた杭を引き寄せた。</p>

対策	<p>① リーダ下部の接地。</p> <p>② 引き寄せ杭の下端部を注視。</p>
----	---
