災害の型	災害の程度	当日の作業	対象機械	経験年数
落下	電線切断 2万所帯停電	セメントミルク工法	ラフタ式杭打機

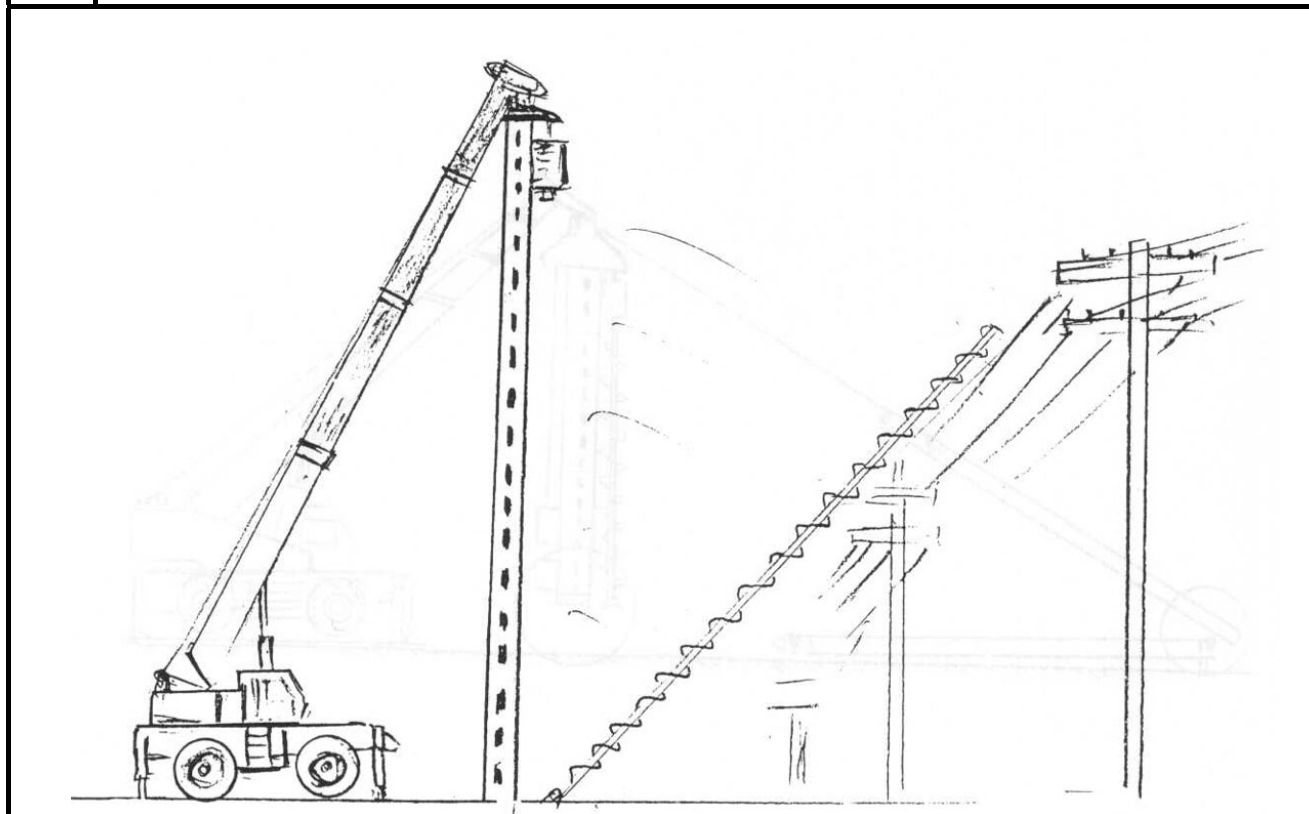
発生状況	要因
<p>作業現場：マンション建設現場 PHCセメントミルク打設</p> <p>落下状況：スクリュジョイントピン最上部が脱落し、 16m(3本継)のスクリュが倒れた。地上 16mの特別高圧線(6万6千V)を切断した。</p>	<p>① ピン穴又はピンが古くなると 抜けることがある。</p>

対策	<p>① スプリングリングは根元まで入れる。</p> <p>② ジョイントピンは必ず2ヶ所打ち込む。</p> <p>③ 外れ止めの松葉ピンを使用する。</p>
----	---
