| 災害の型 | 災害の程度 | 当日の作業 | 対象機械 | 経験年数 |
| 転倒 | 本体のみ | 杭吊り込み | 50tクローラークレーン | |

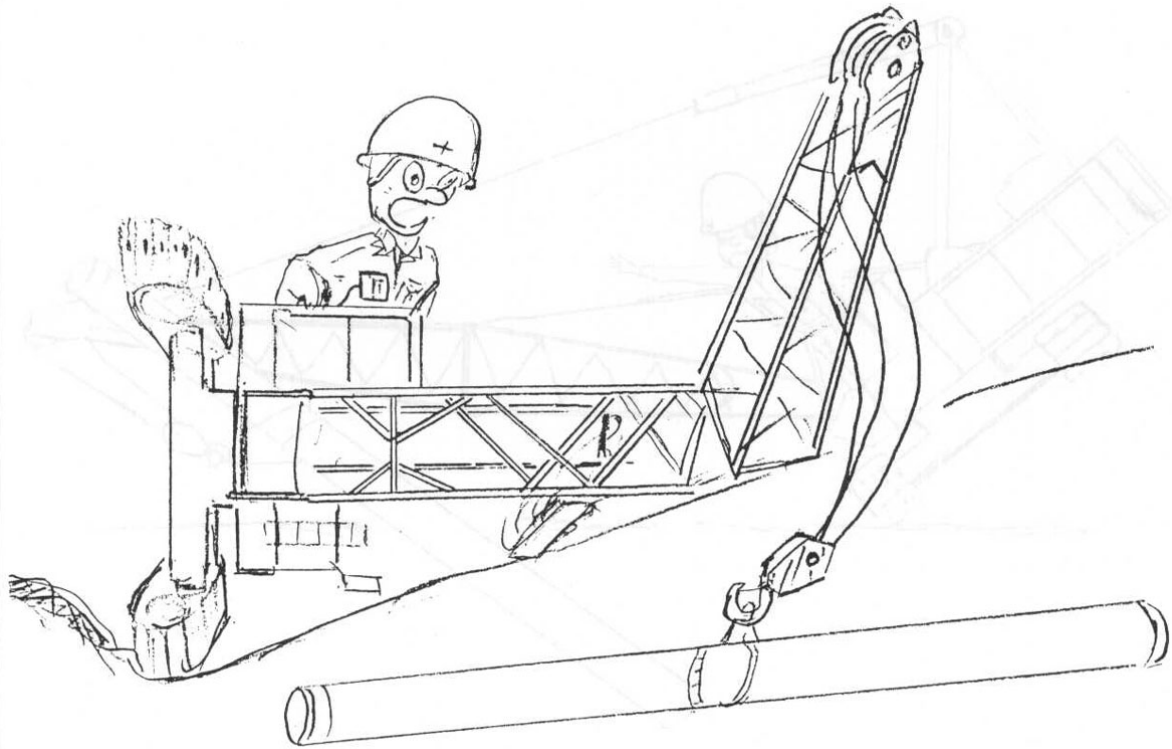
| 災害の型 | 災害の程度 | 当日の作業 | 対象機械 | 経験年数 |
|--|--|---|--|---|
| <p>杭打工法：中掘り根固め</p> <p>路肩下の杭を吊り上げ後進した時、クローラが路肩側に1mスリップし、そのまま転倒した。</p> | | | <p>① 無理な位置での吊り込み作業。</p> <p>② 軟弱路肩に対し注意を払わなかった。</p> <p>③ 不安定な地盤上で吊荷走行をした。</p> | |

| 災害の型 | 災害の程度 | 当日の作業 | 対象機械 | 経験年数 |
|--|--|---|--|---|
| 対策 | <p>① 路肩は絶えず注意を払うこと。</p> <p>② 吊荷走行は行わない。(原則禁止)</p> <p>③ 誘導者をおき指示をさせる。</p> | | | |
