災害の型	災害の程度	当日の作業	対象機械	経験年数
落下	18才・内臓破裂死亡	オーガ併用油圧ハンマ	三点式杭打機	3ヶ月

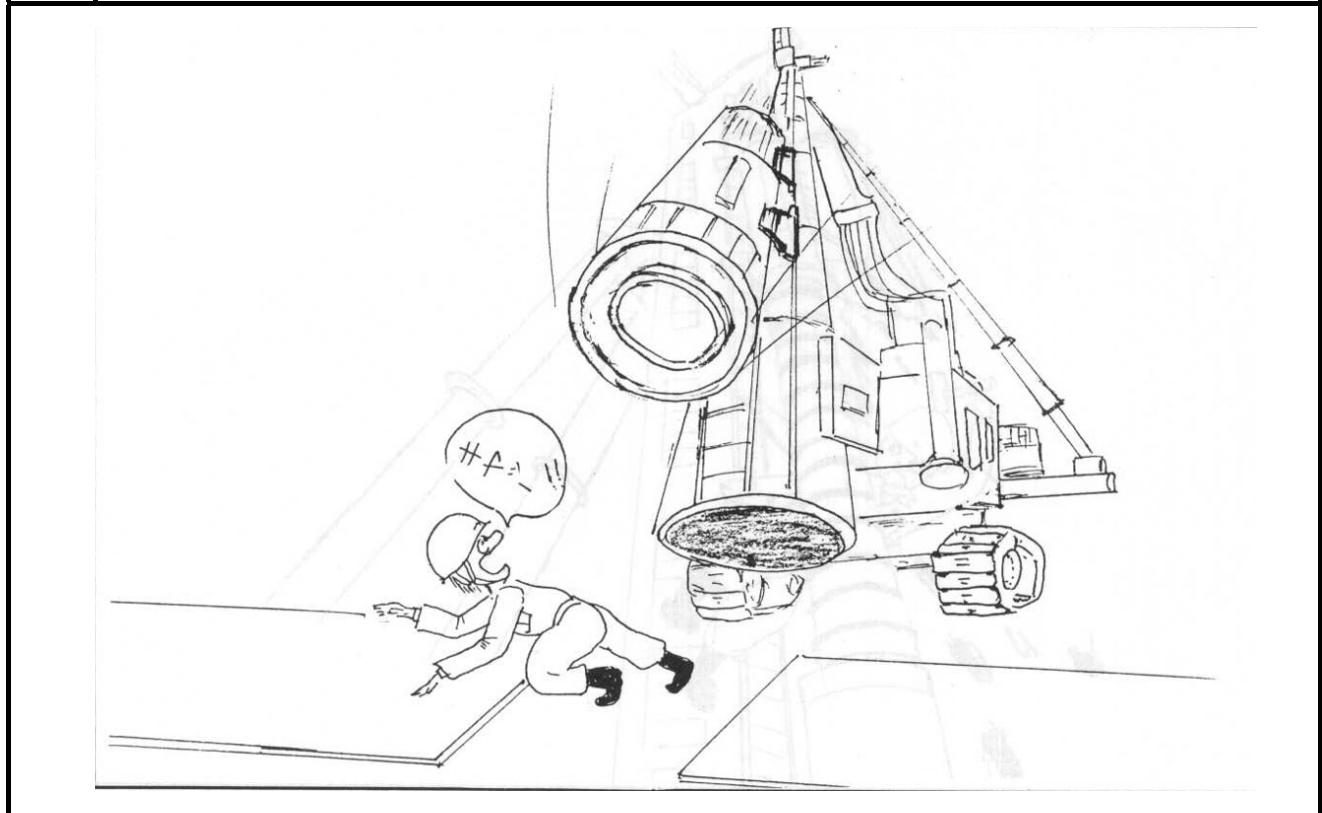
発生状況	要因
<p>鉄鋼ヤットコを杭打機の右手前方に倒し、杭打機は左旋回しながら少し後ろにさげた。このとき、油圧ハンマは地上7m位のところにあった。</p> <p>被災者が敷鉄板にフックをかけるため、つり孔の土を排除しているところに油圧ハンマ（14t）が落下し、作業員がその下敷きとなった。</p>	<p>① 杭打機の旋回範囲内に立ち入った。</p> <p>② つり荷の下に入った。</p> <p>③ 相互の連携不備。</p> <p>④ オペレータからは左方向は死角となるのに甘い判断で旋回した。</p> <p>⑤ ハンマを高いところに保持していた。</p>

対策	<p>① ドラムロックを確実にかける。</p> <p>② 合図者を明確にし、合図の徹底をはかる。</p> <p>③ 監視体制を強化する。</p> <p>④ 作業手順書を作業員に熟知させる。</p>
----	--
