災害の型	災害の程度	当日の作業	対象機械	経験年数
はさまれ	48才・右手指切断	中掘拡底の スクリュジョイント	三点式杭打機	19年

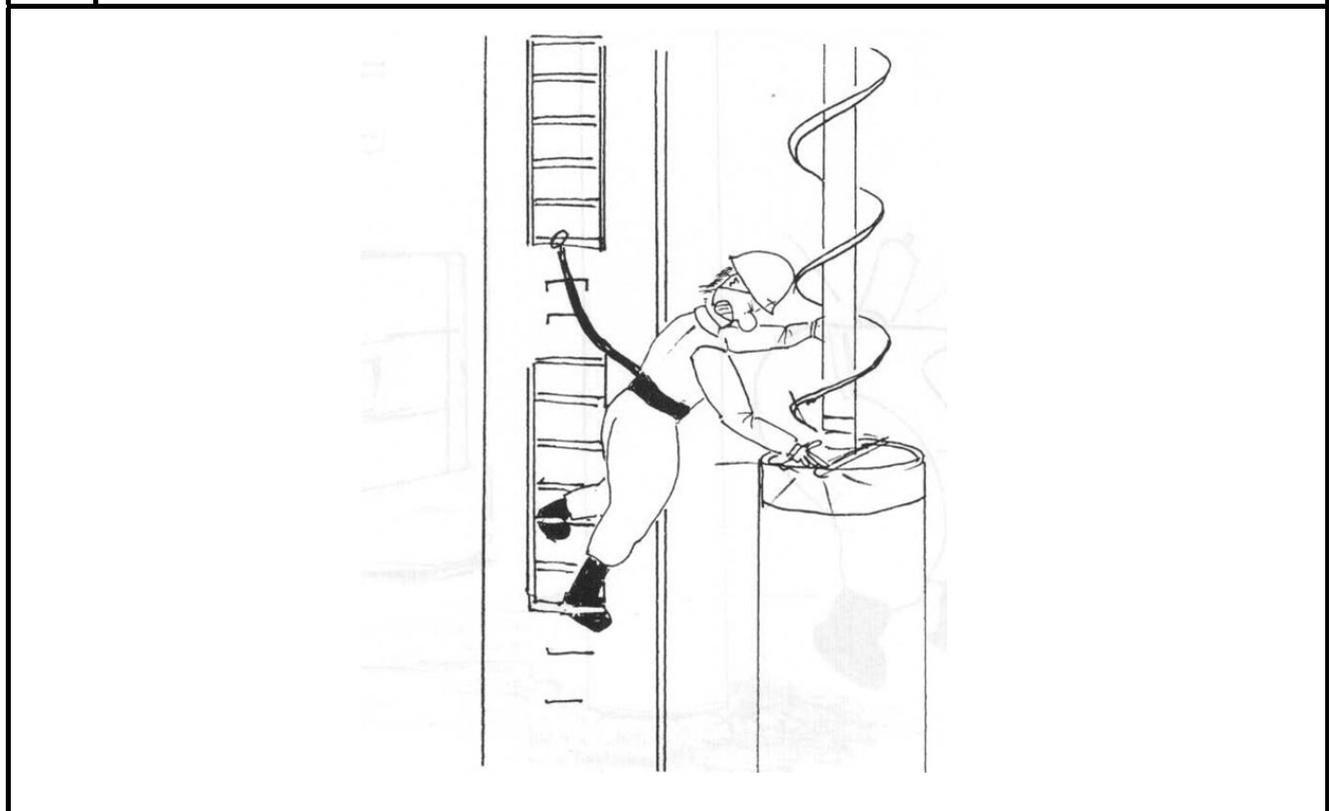
発生状況	要因
<p>杭中空部スクリュと駆動部スクリュをジョイントするため、地上約13mの位置で作業していた。</p> <p>駆動部スクリュを降下させ杭中空部スクリュに合わせたところ、下側スクリュが沈下したが、そのまま接続を行ったため、杭端板とジョイントピンに指をはさまれた。</p>	<p>① 下側スクリュが沈下するとは思っていなかった。</p> <p>② 下部スクリュの凸出が不十分であるのを知っていて作業を続けた。</p>

対策	<p>① 下側スクリュが下がったときの対応は、作業手順どおりに実行すること。</p> <p>② 軟弱地盤を掘削するときはチャンバ(かんざし)を使用し、スクリュ沈下防止対策を行う。</p>
----	---
