災害の型	災害の程度	当日の作業	対象機械	経験年数
はさまれ	3ヶ月の重傷	相伴用クレーン	50tクローラクレーン

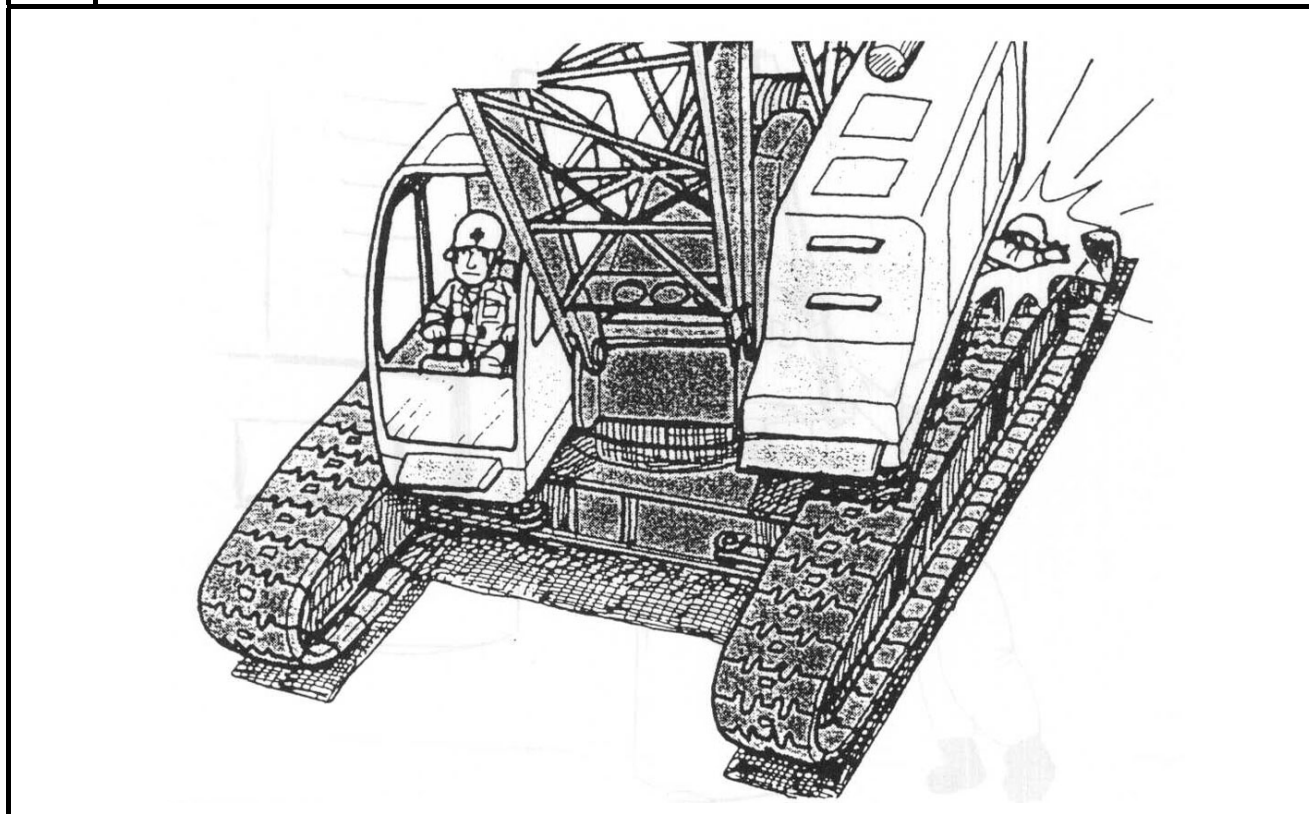
発生状況	要因
<p>三点式杭打機の相伴用クレーンとして工事現場に搬入・組立を完了した。</p> <p>走行クローラ部に油漏れがあったので不良箇所を点検中、オペレータがクレーンを旋回させたため、点検中の作業員がクローラと上部旋回体の間にはさまれた。</p>	<p>① オペレータの合図ミス。</p> <p>② 立会人不在。</p>

対策	<p>① 走行、旋回の操作の時は周辺を確認する。</p> <p>② 合図の徹底。</p> <p>③ 合図者の立会い。</p>
----	--
