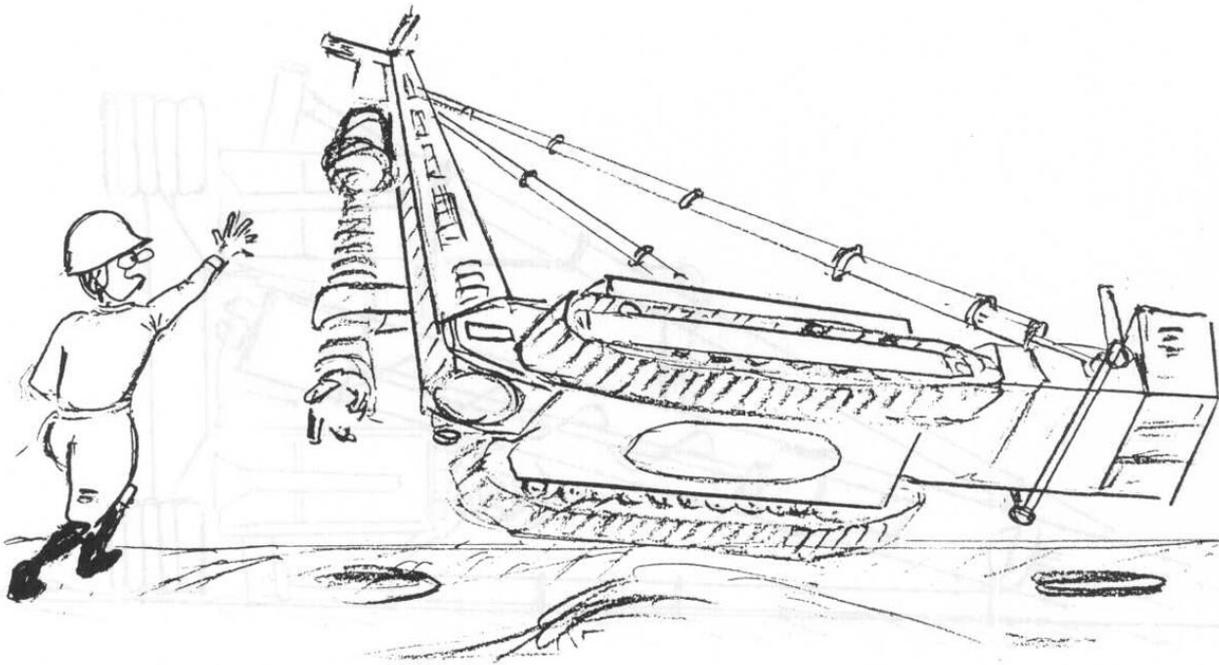
災害の型	災害の程度	当日の作業	対象機械	経験年数
転倒	電線切断 ガス管、事務所破損	敷鉄板取片付け	三点式杭打機	
発生状況			要因	
<p>杭打工法：プレボーリング拡大根固め 装着機器：オーガ2台（60H、80H） 現場状況：①古井戸の跡地 ②施工済のヤットコ孔、釜揚孔もあり、軟弱 ③残土が凹凸のまま放置されていた 転倒状況：敷鉄板を吊り上げ、旋回した時に軟弱な地盤が沈下し杭打機が転倒した。</p>			<p>① オーガ2台にロッドを吊下げて旋回したので重心位置が高く、不安定であった。 ② 地下状況の情報不足であり、対策を怠った。</p>	
対策	<p>① 地盤の整地を行うようにする。 ② 地下状況を元請と工事前に打合せる。 ③ 本作業は移動式クレーン作業の分野であり用途が異なる。</p>
