災害の型	災害の程度	当日の作業	対象機械	経験年数
巻き込まれ	47才作業員・指切断	工事完了後 コンベヤ分解	自動プラント	3年

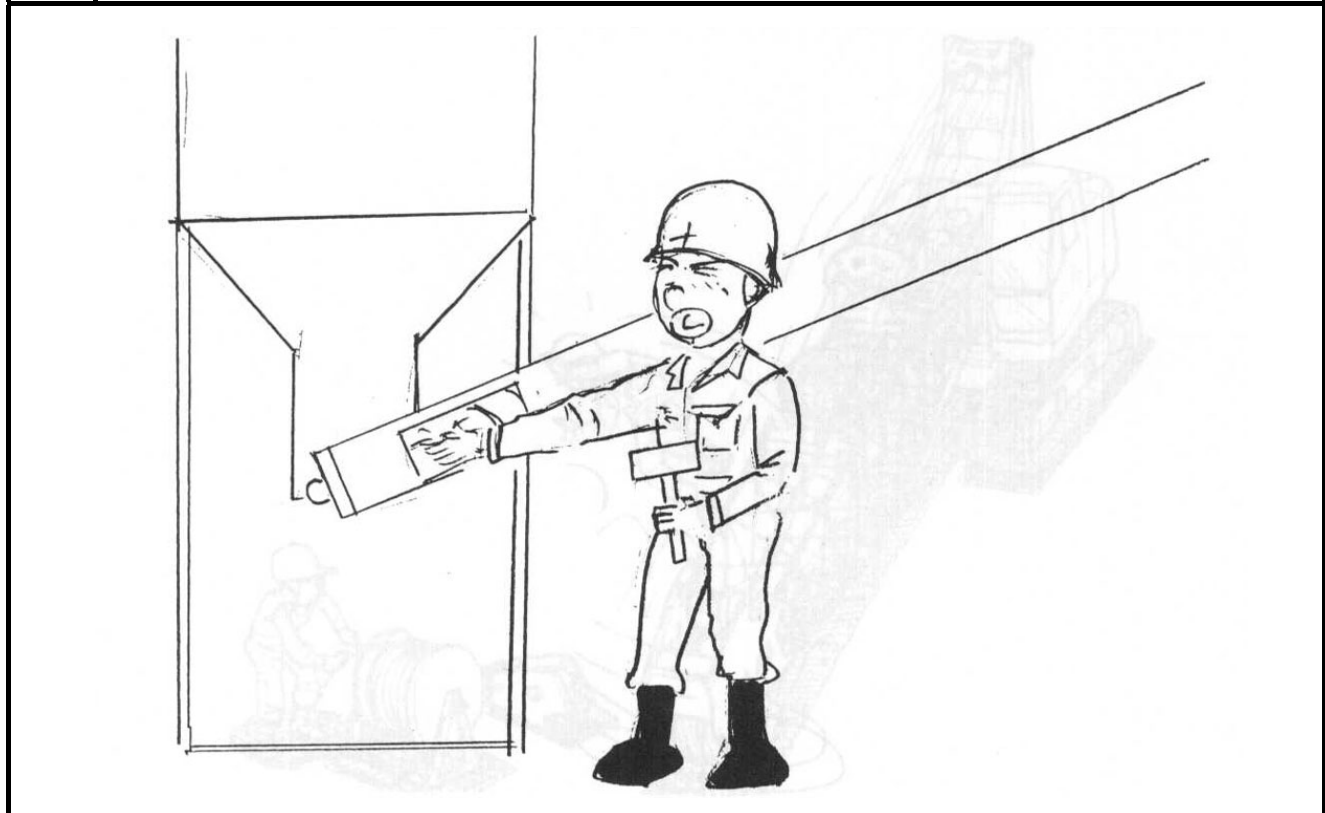
発生状況	要因
<p>地盤改良機による柱状改良作業を終えたのち自動プラントの清掃分解作業を行っていた。スクリュコンベヤ内に固形化したセメントを点検孔よりハツリ中、右手人差指を巻き込まれて切断した。</p>	<p>電源のスイッチを切らず、コンベヤの回転を止めずに清掃を行った。</p>

対策	<p>① 清掃及び点検作業に際しては電源をカットして、誤ってスイッチが入っても危険のないようにして行う。</p> <p>② 作業前に操作点検について打合せを行い、取扱説明通りに実施する。</p>
----	---
