災害の型	災害の程度	当日の作業	対象機械	経験年数
墜落	26才作業員・両足骨折	H鋼引き抜き	多滑車	5年

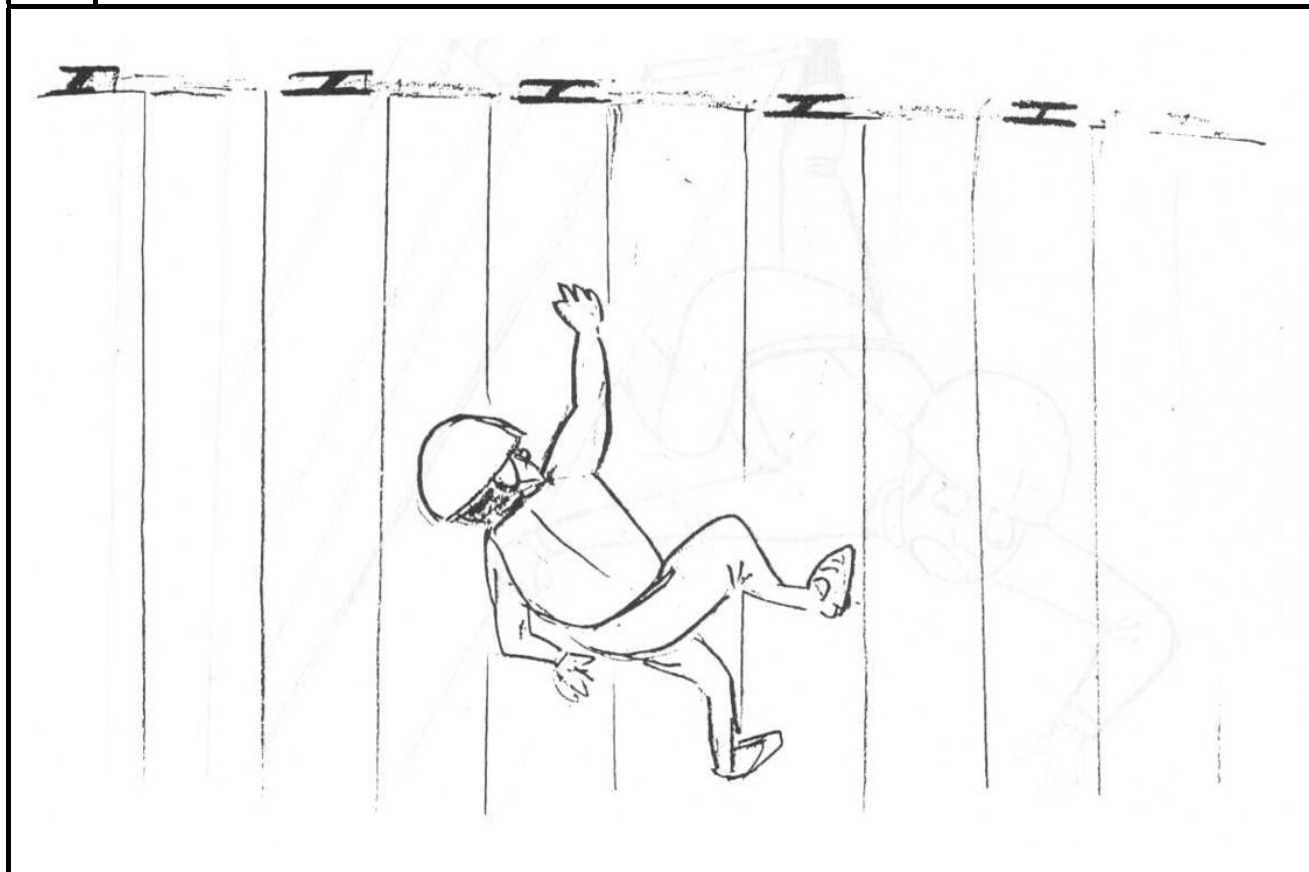
発生状況	要因
<p>駐車場ピット（3段式）現場の山留杭H鋼引抜き工事で、H鋼の頭出し作業を施工中、バランスを崩し、耐圧コンクリート底部（深さ3.79m）へ墜落。</p>	<p>残土の処理をそのままにしていた。</p>

対策	<p>① ピット内に手摺りを設置。 ② 命綱の使用。</p>
----	------------------------------------
