災害の型	災害の程度	当日の作業	対象機械	経験年数
はさまれ	20才代作業員・死亡	鋼矢板圧入	静荷重圧入機

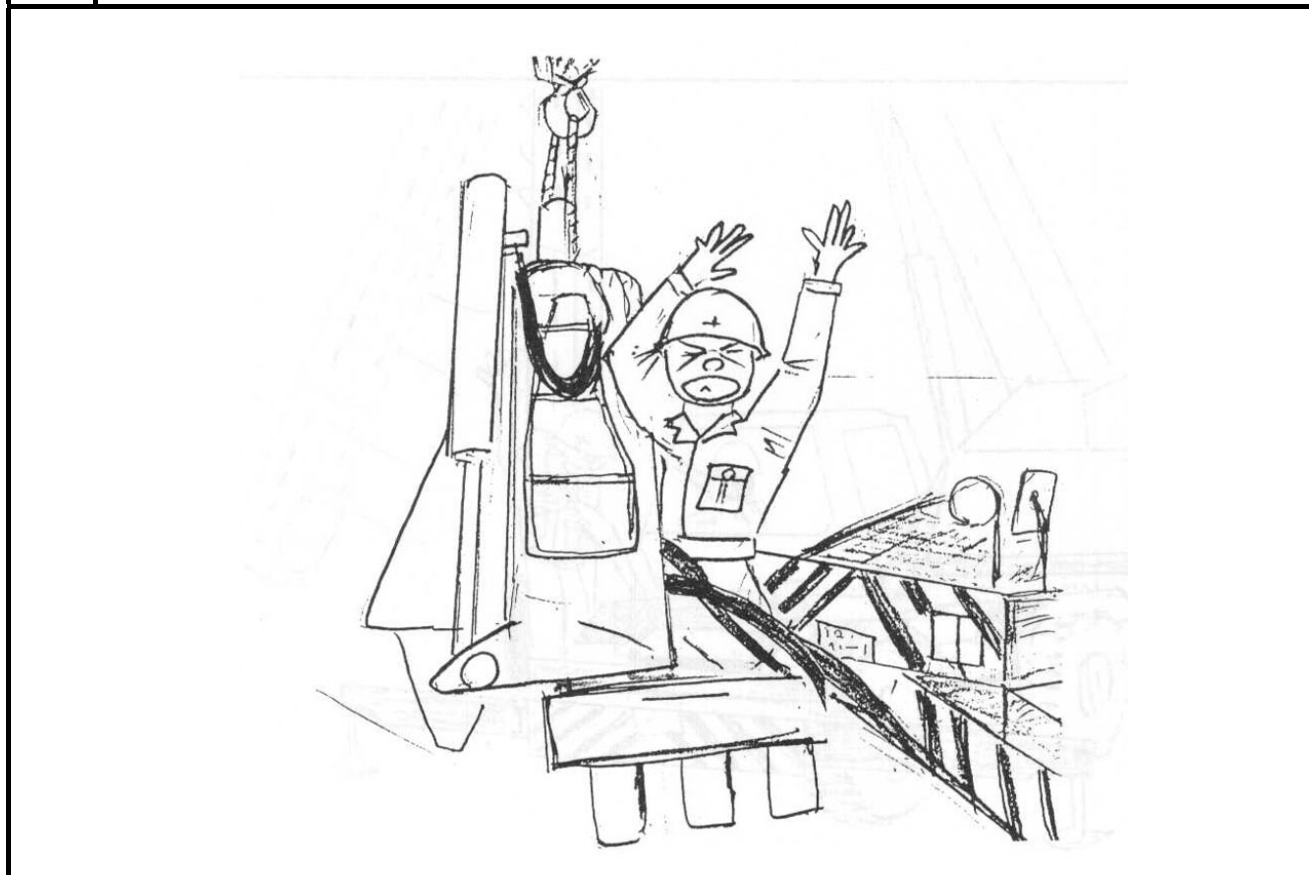
発生状況	要因
<p>下水道枝線工事においてシートパイルの圧入作業を終え、覆工板を敷く作業に移ろうとした。クレーンにより圧入機を吊り上げたが、パイラー下端部を支点として頭部が180度回転してしまった。</p> <p>このパイラーとクレーン前部との間にはさまれ作業員が死亡した。</p>	<p>① ワイヤのよじれ。 ② 油圧ホースにより引っ張られた。</p>

対策	<p>① 吊荷の間に入らない。 ② 移動方向に合わせた振れ止めロープ（介錯）の使用。</p>
----	--
