災害の型	災害の程度	当日の作業	対象機械	経験年数
はさまれ	死亡	H鋼打設	ラフタ式杭打機

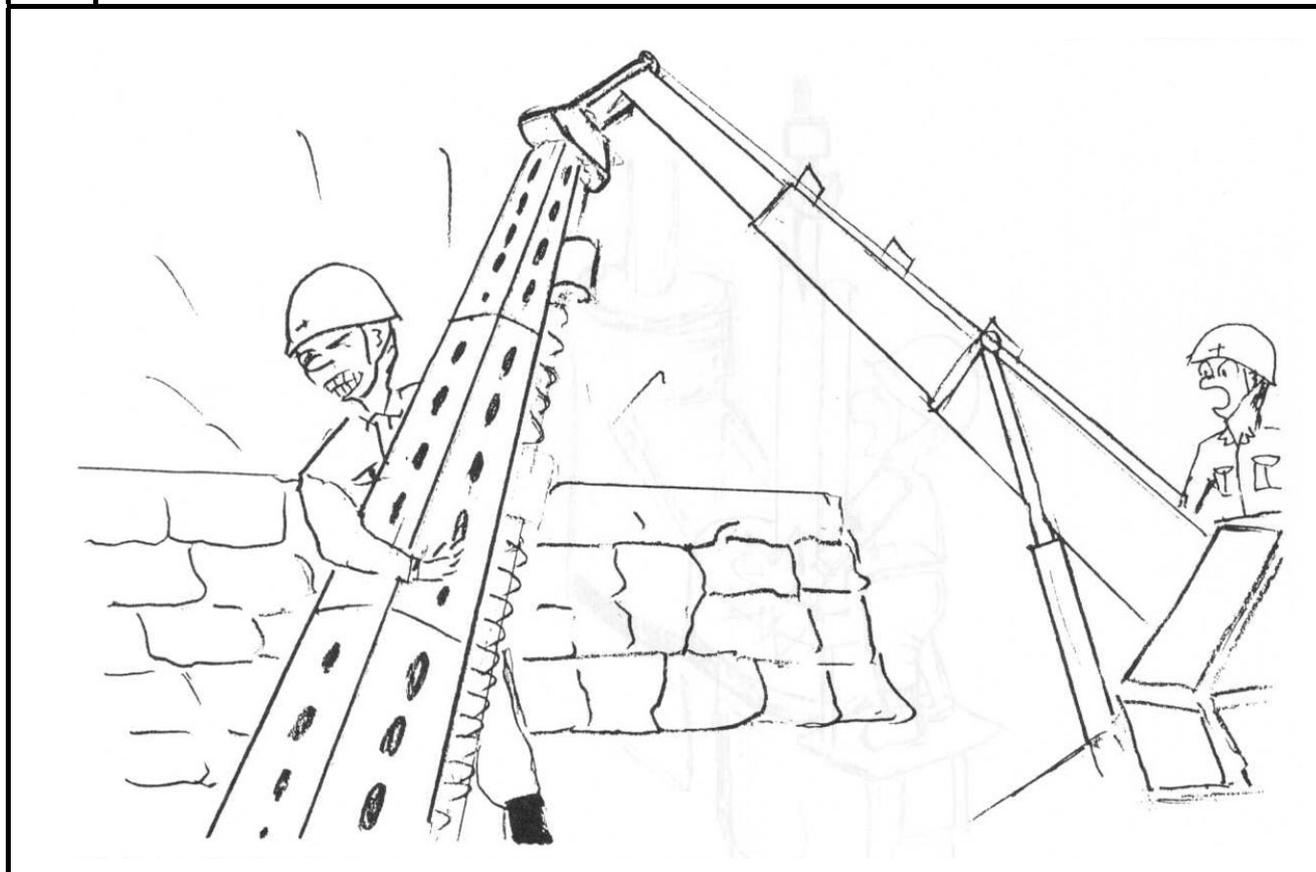
発生状況	要因
<p>H鋼の打設作業をおこなっていたところ、アウトリガの左前方が沈みラフタ式杭打機が傾いた。そのリーダが振れ、下廻り作業員の背に激突、そばの石垣との間に胸をはさまれ死亡した。</p>	<p>地盤養生が不十分。</p>

対策	① 地盤養生又は鉄板を敷く。
----	----------------
