災害の型	災害の程度	当日の作業	対象機械	経験年数
転倒	ブーム損傷	切断杭搬出	25tラフタクレーン

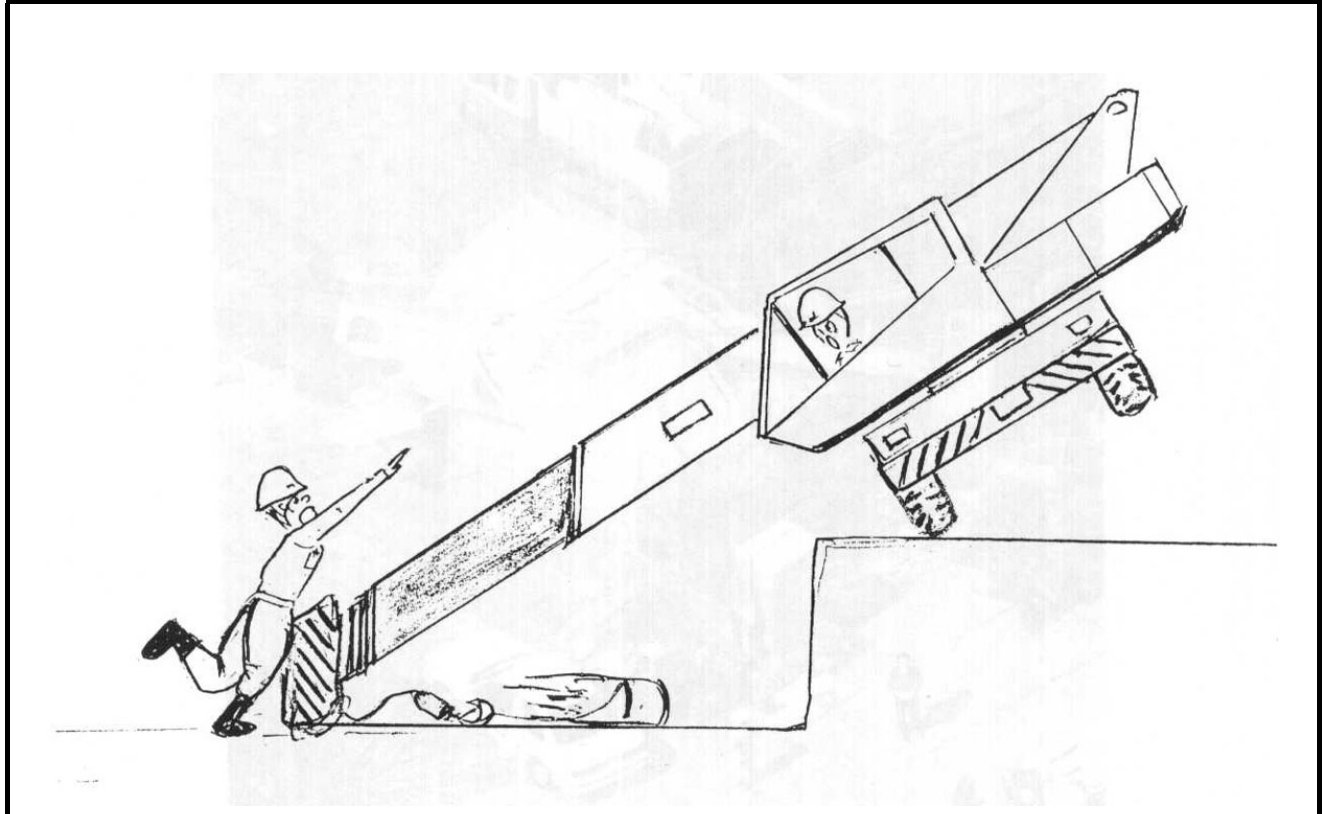
発生状況	要因
<p>GL-8.5mのピット内の切断杭(600Φ×1m…約1t)をクレーンで吊り上げ、旋回したところ転倒した。</p>	<p>アウトリガを張らずに作業した。</p>

対策	<ul style="list-style-type: none"> <li>① アウトリガを張り出す。</li> <li>② 作業手順、クレーンの設置場所を明確に指示する。</li> <li>③ クレーンの設置後の状態を確認する。</li> <li>④ 定格荷重の確認。</li> </ul>
----	---
