災害の型	災害の程度	当日の作業	対象機械	経験年数
機材の落下	30才代作業員・死亡	アースドリル杭施工	アースドリル機

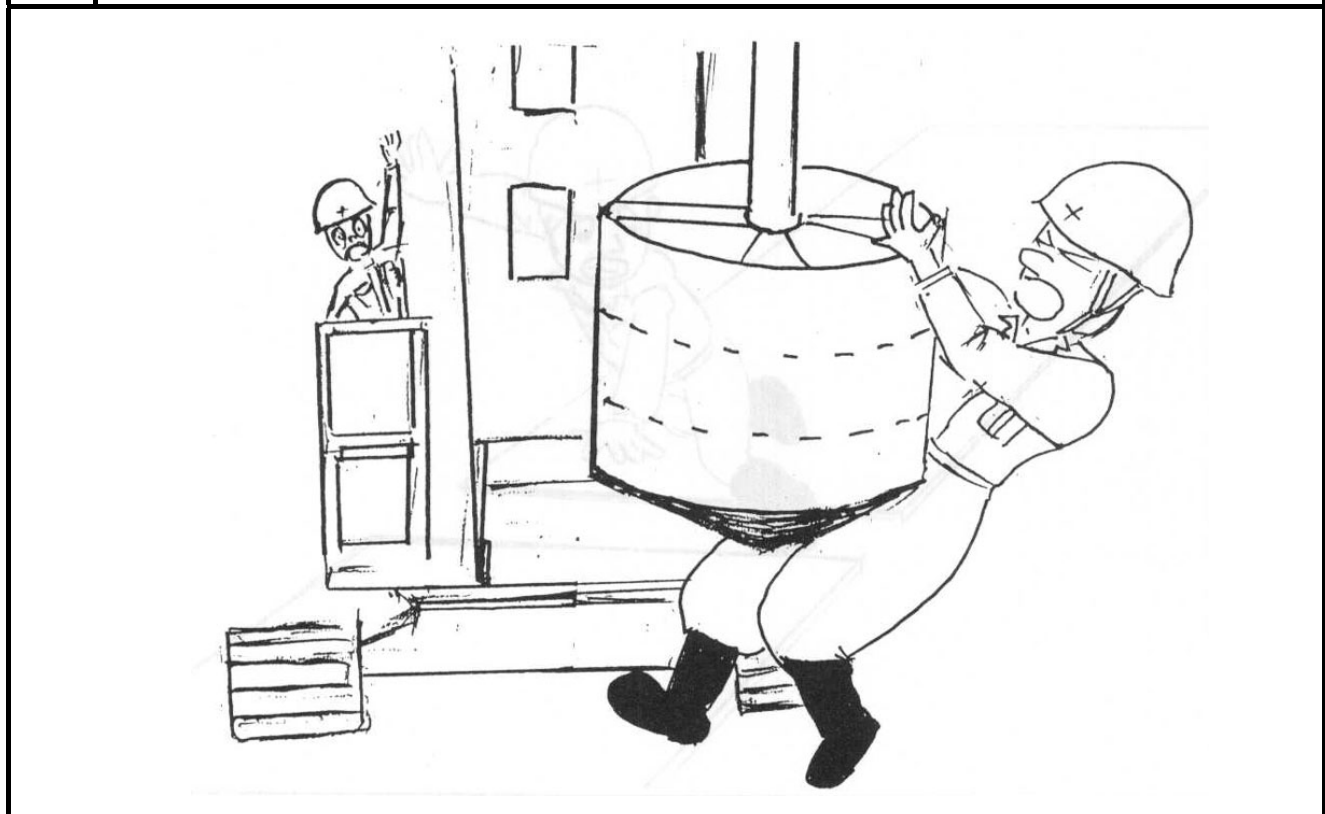
発生状況	要因
<p>アースドリル機を設置したが地盤が傾斜していた。このためバケットを2m上げ、傾斜を補正するための足場板を差し込もうとして、作業員がバケットの下を通ったとき、巻上げワイヤが切れてしまった。</p> <p>バケットは落下し作業員が下敷きとなり、死亡。</p>	<p>① ワイヤロープの保守点検が不十分。</p> <p>② バケットの下を歩いた。</p>

対策	<p>① 地盤の整地・養生。</p> <p>② 吊荷の下に入らない。玉掛ワイヤの始業前点検。</p>
----	--
