災害の型	災害の程度	当日の作業	対象機械	経験年数
墜落	53才作業員・手首骨折 1ヶ月半の重傷	組立作業	三点式杭打機	20年

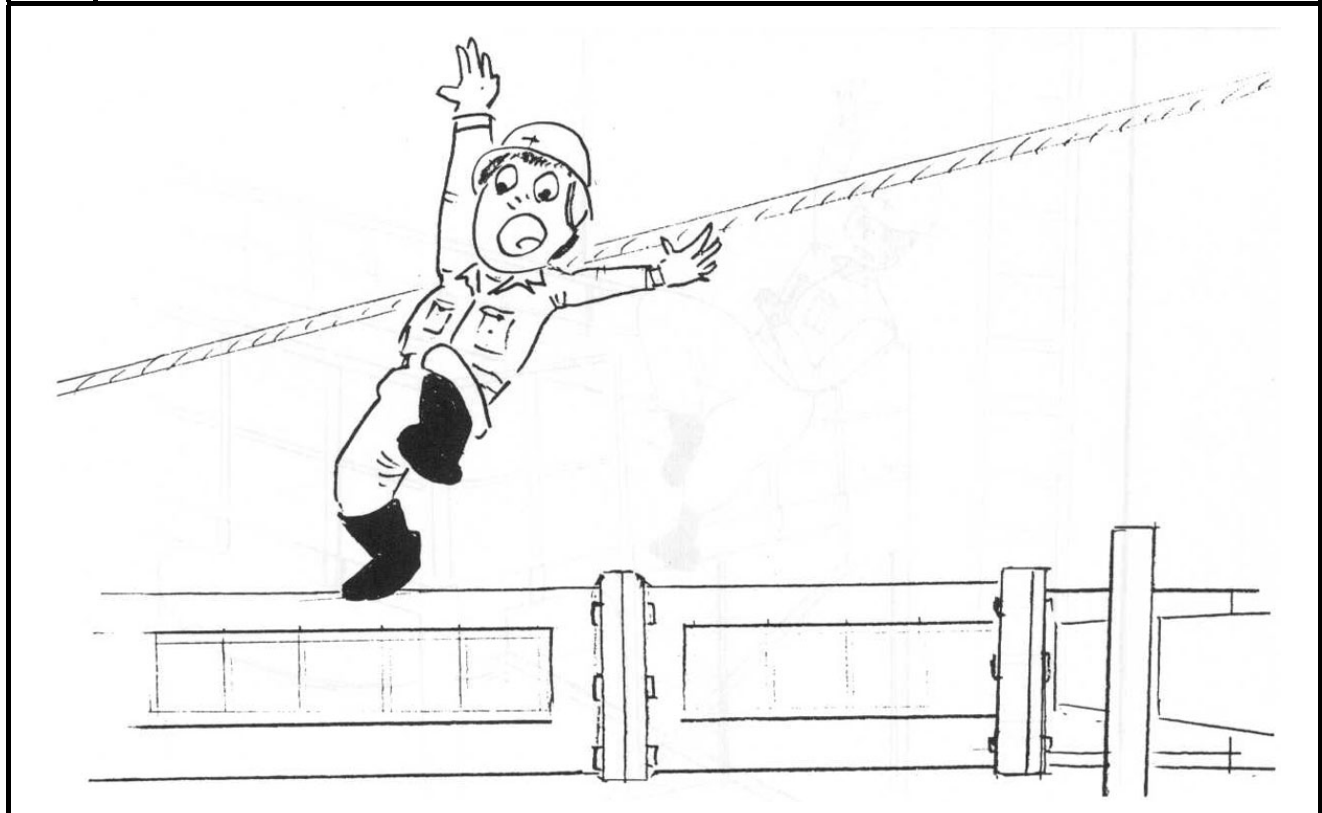
発生状況	要因
<p>杭打機のリーダを27mにするため作業員が水平にしたリーダの上面でジョイント作業をしていたが、バランスを崩して地上に墜落した。</p> <p>地面が硬く左手で体をカバーしようとして転倒し、手首を複雑骨折した。</p>	<p>① 滑り止めの靴を使用。</p> <p>② 作業指示の不徹底。</p>

対策	① 作業指揮者が的確な判断に基づく指示を行う。
----	-------------------------
