災害の型	災害の程度	当日の作業	対象機械	経験年数
転倒	62才の女性死亡	杭の試験打	三点式杭打機	オペ25年

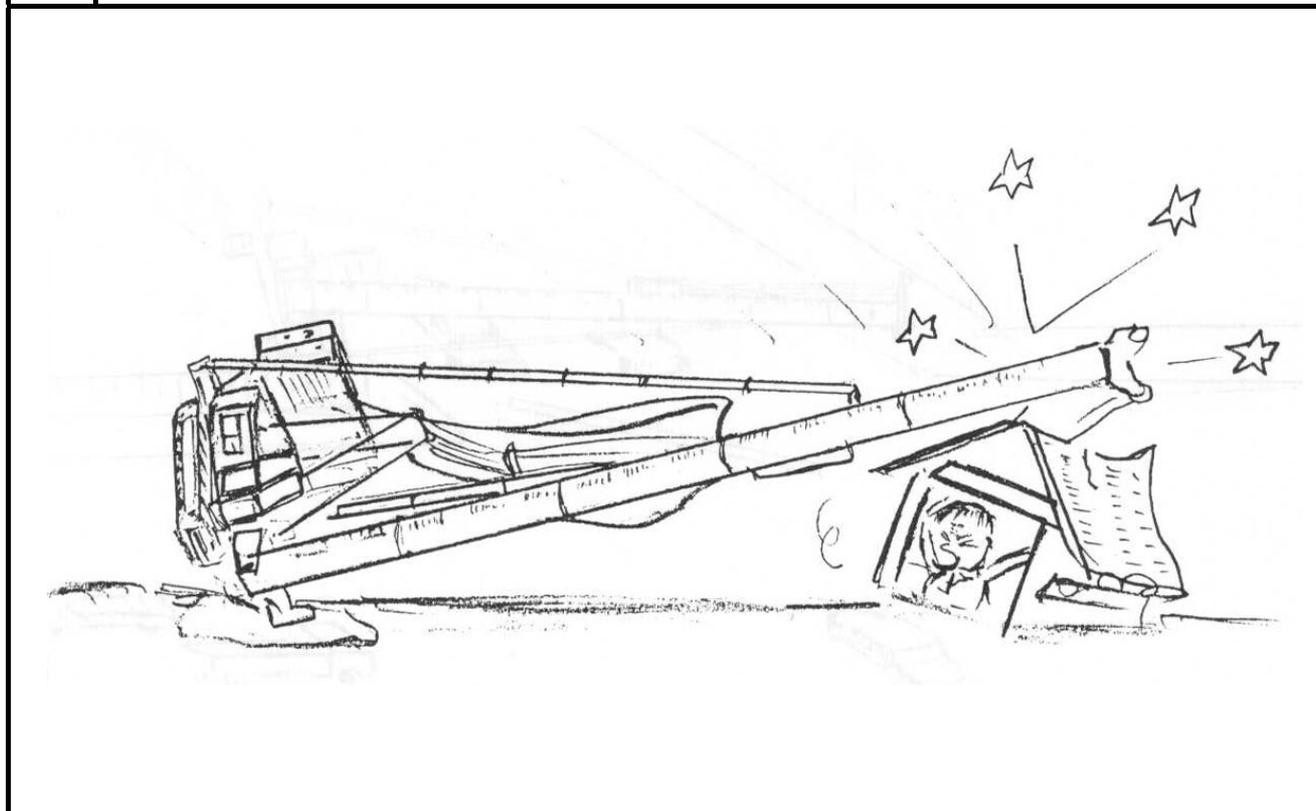
発生状況	要因
<p>試験杭を打つため現場内を移動していた三点式杭打機が、所定位置に達した直後、突然覆工板が土中にのめり込み、横転した。隣の家104㎡を半壊のうえ屋内にいた女性を死亡させた。</p> <p>杭打機はクローラ片側の前半分が土中の空洞にのめり込んだ。この空洞は戦前のものと推測される野菜ムロで、そのため穴は埋め戻されていたが横穴は空洞のままだった。</p>	<p>事前にブルドーザ(20t)が何回となく走行し整地を行ったうえ、杭打機も組立前に試走を行っており、陥没箇所の上も走行している。それでも結果的に地中空洞に対する調査が不十分だった。</p>

対策	<p>① 地下空洞や障害物に対する事前調査を徹底するようゼネコンに要望する。</p> <p>② 地盤状況の把握に絶えず気を配る。</p>
----	----------------------------------------------------------------------
