災害の型	災害の程度	当日の作業	対象機械	経験年数
はさまれ	30才作業員右手親指切傷	H鋼打設	ラフタ式杭打機	4年

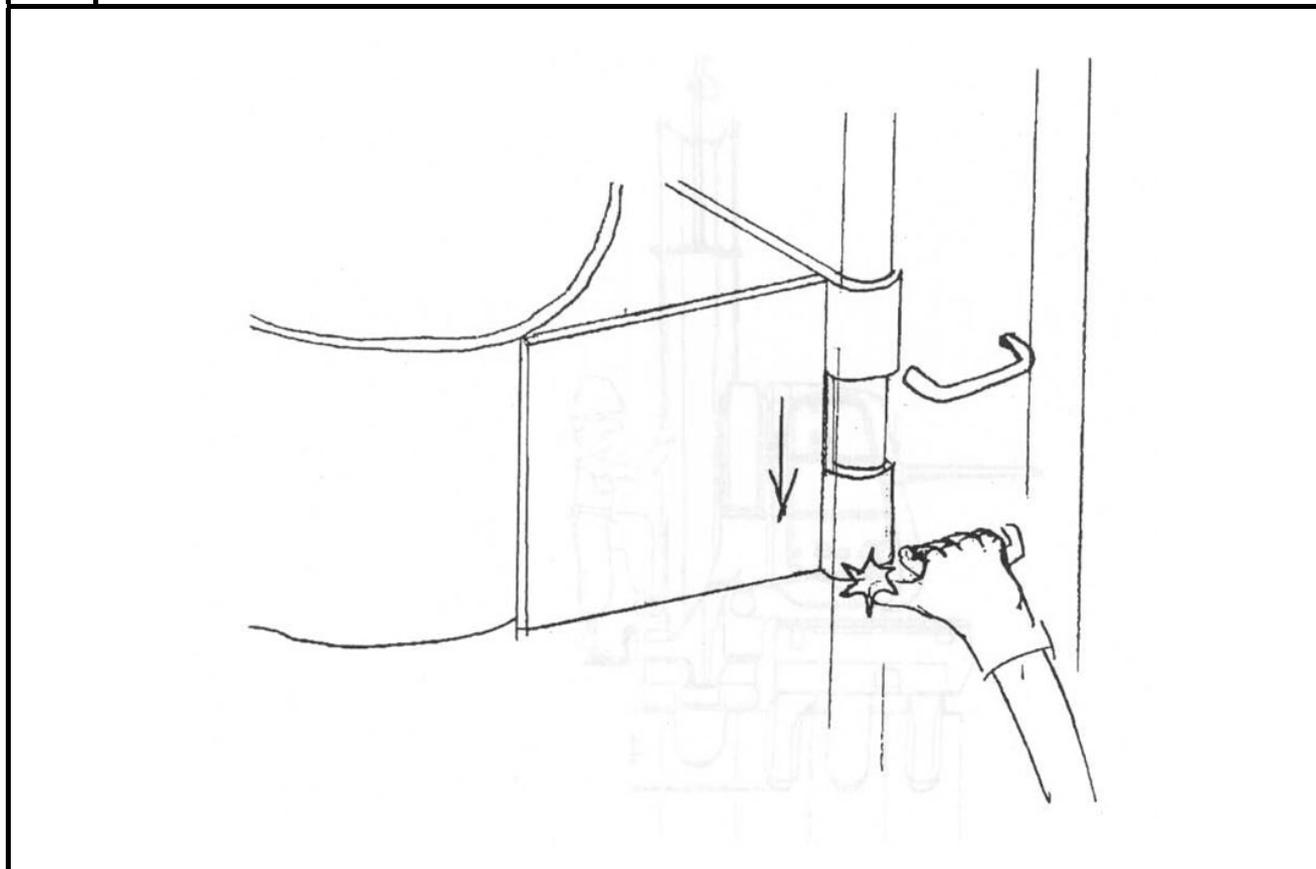
発生状況	要因
<p>削孔を済ませ、オーガを上昇させて、リーダを回転させようとして右手をリーダにかけた。</p> <p>振れ止めが下がってきて作業員は右手親指をはさまれた。オペレータからは死角となり見えなかった。</p>	<p>① 合図に従って作業を行っていない。</p>

対策	<p>① オペレータの死角に入らない。</p> <p>② 合図以外の操作をしない。</p>
----	---
