災害の型	災害の程度	当日の作業	対象機械	経験年数
落下	52才作業員 休業日数60日	杭打機 解体作業	アースドリル機	7年

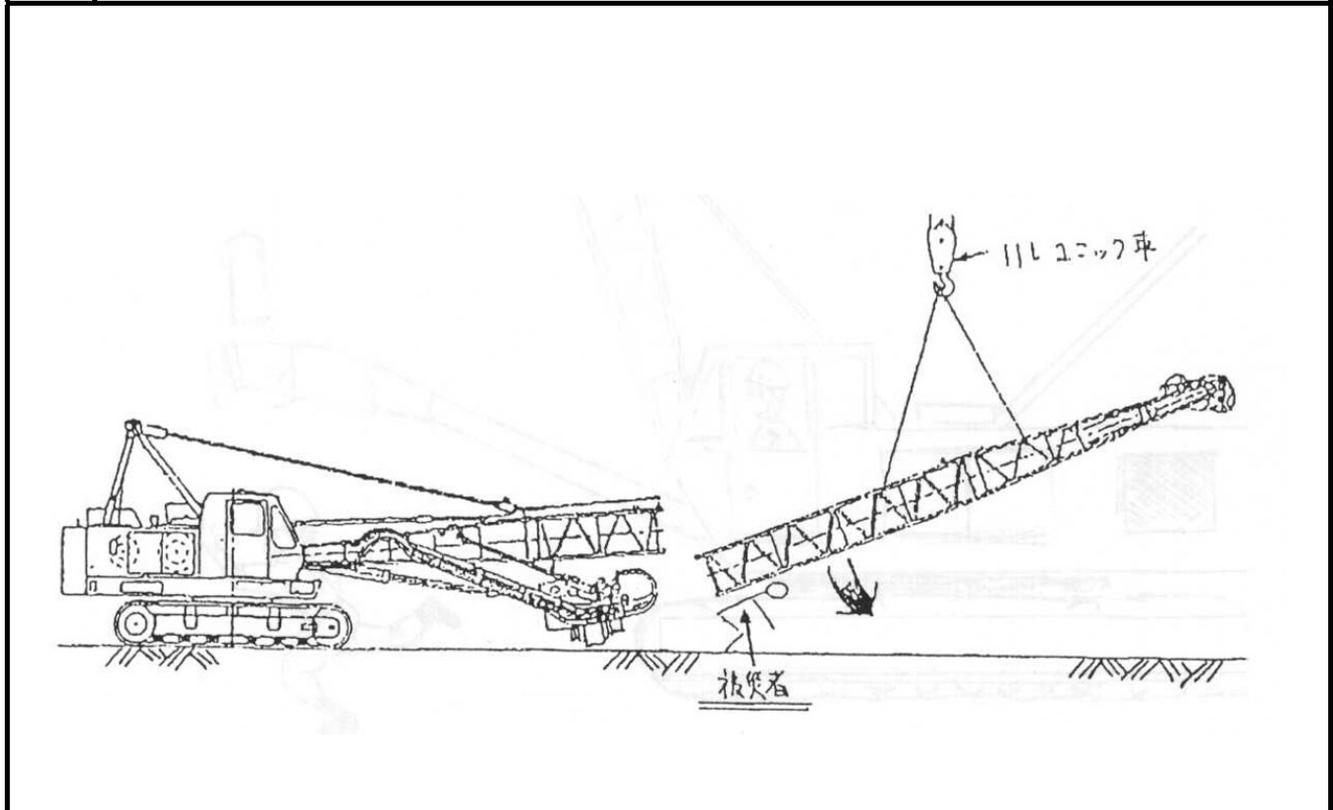
発生状況	要因
<p>アースドリル機のブームを解体のため解体部に玉掛し、搭載型クレーン（11tユニット車）で解体作業を行った。ブームを切りはなすためブームピンを内側より手ハンマで打ち出した時、玉掛位置がまちがった箇所吊ってあったので、吊り荷のブームが大きく傾き、被災者の背中に激突した。</p>	<p>① 正規の位置に（白印）玉掛ワイヤをセットしていない。 ② ブームピンを外側より打ち出す工夫をしていなかった。 ③ 作業指揮者が玉掛ワイヤの位置を確認しなかった。</p>

対策	<p>① 作業指揮者の最終確認を行う。 ② ブームピンは組立て時内側より外側に打ち込み確認する。 ③ 玉掛ワイヤの吊り位置をスプレー等で印をつける。 ④ 作業に必要な資格の確認をする。</p>
----	--
