災害の型	災害の程度	当日の作業	対象機械	経験年数
はさまれ	46才作業員左足親指骨折	杭打機の解体	ラフタ式杭打機	23年

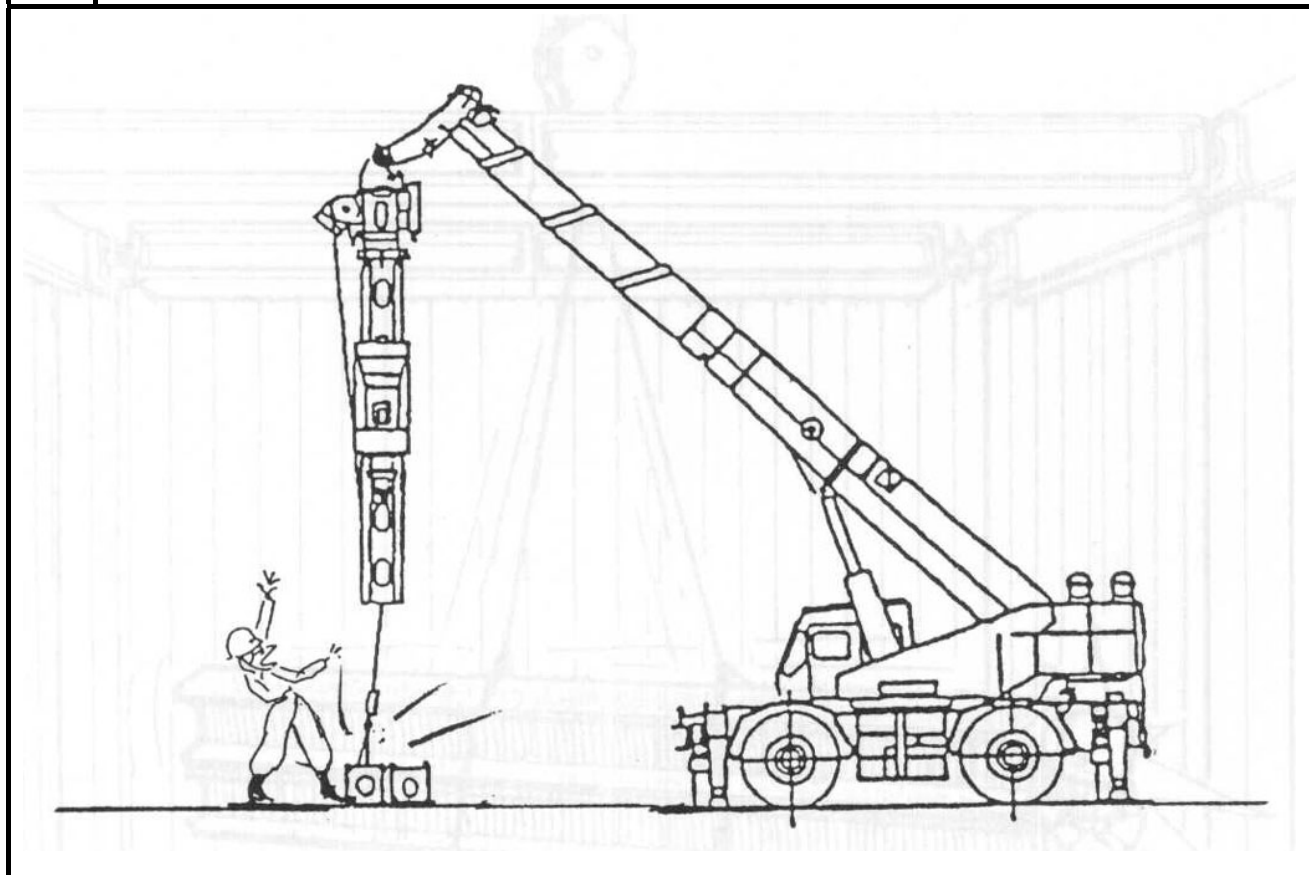
発生状況	要因
<p>杭打ち作業が完了し杭打機の解体をしていた。 最後のリーダを外すとき、隣においてあったリーダに当り、玉突きでそのリーダが玉掛作業者の左足を直撃し、骨折した。</p>	<p>① 玉掛作業者の合図を確認。 ② つり荷の下に足を入れない。</p>

対策	<p>① 合図の徹底。 ② 合図以外の操作をしない。</p>
----	------------------------------------
