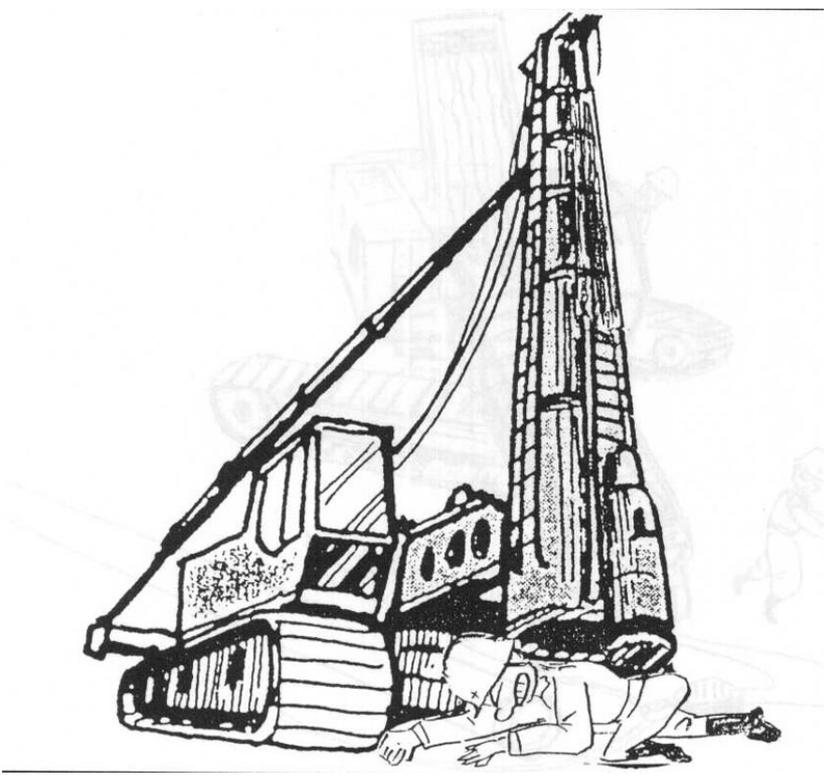
災害の型	災害の程度	当日の作業	対象機械	経験年数
落下	死亡	杭打機の移動	三点式杭打機	
発生状況			要因	
<p>ディーゼルパイルハンマを装着して杭打機が次の杭打場所へ移動した。</p> <p>走行の際、振動でハンマ吊り上げ装置のフックが外れ、ハンマが落下して、近くにいた作業員を直撃した。</p>			<p>① 整備不良。</p> <p>② 作業員の位置が不適切。</p>	
対策	<p>① 機械、器具、アタッチメントを確実に整備。</p> <p>② 作業員は危険な位置に入らない。</p> <p>③ 誘導員を置く。</p>
