| 災害の型 | 災害の程度 | 当日の作業 | 対象機械 | 経験年数 |
| はさまれ | 35才作業員・指の切断 | 解体作業 | 三点式杭打機 | |

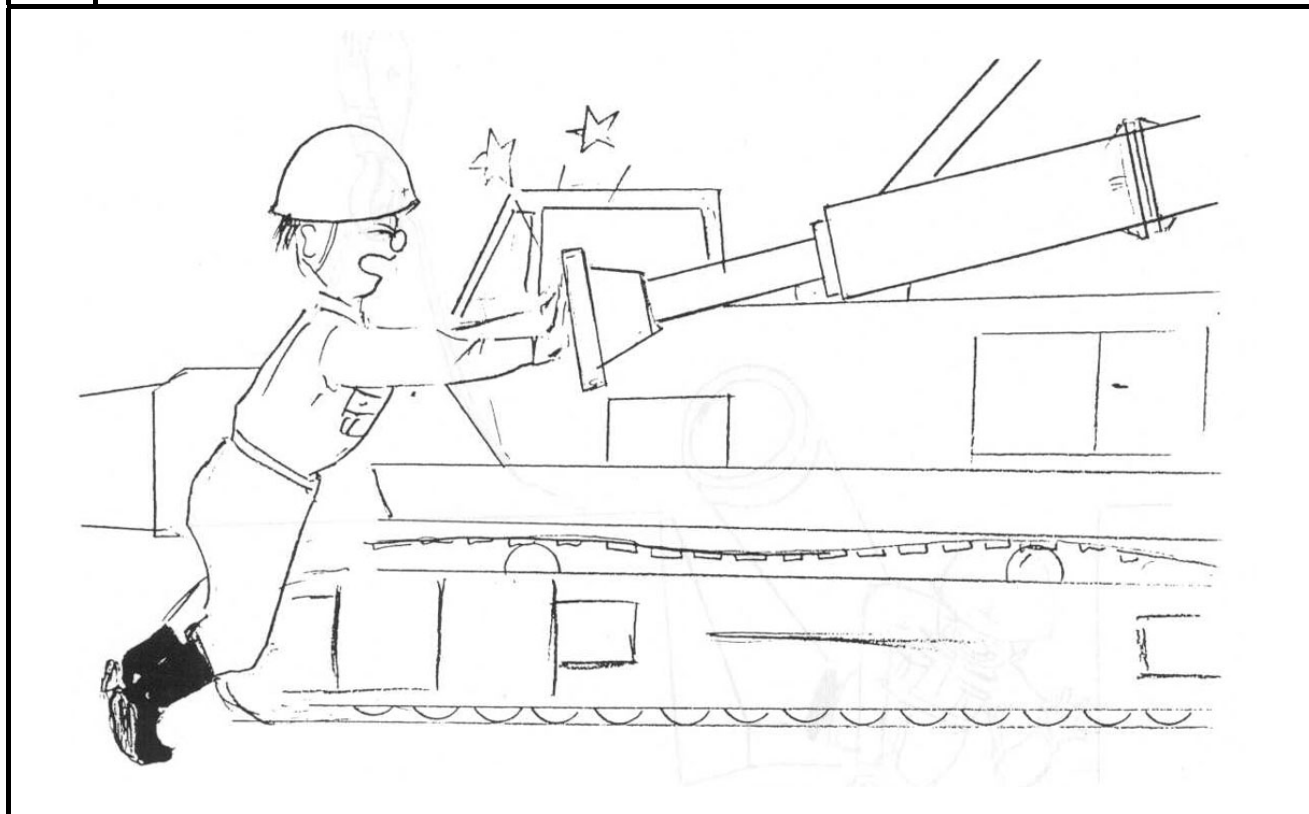
| <p>杭打機解体作業中、クレーンでステーを吊りながら油圧ホースを止めていた番線を切ったところ、ステーの重心が杭打機の方へ移動した。これを止めようとして両手で支えたため、ステー台座と杭打機との間に左手を挟まれた。</p> | <p>① 玉掛位置不良。 ② 作業手順の不馴れ。</p> |

| 対策 | <p>① 吊り上げる前に番線を切り、重心を確認しながら巻上げの合図をする。</p> |
