災害の型	災害の程度	当日の作業	対象機械	経験年数
輸送事故	電車をストップ	圧入機の運送	トラック

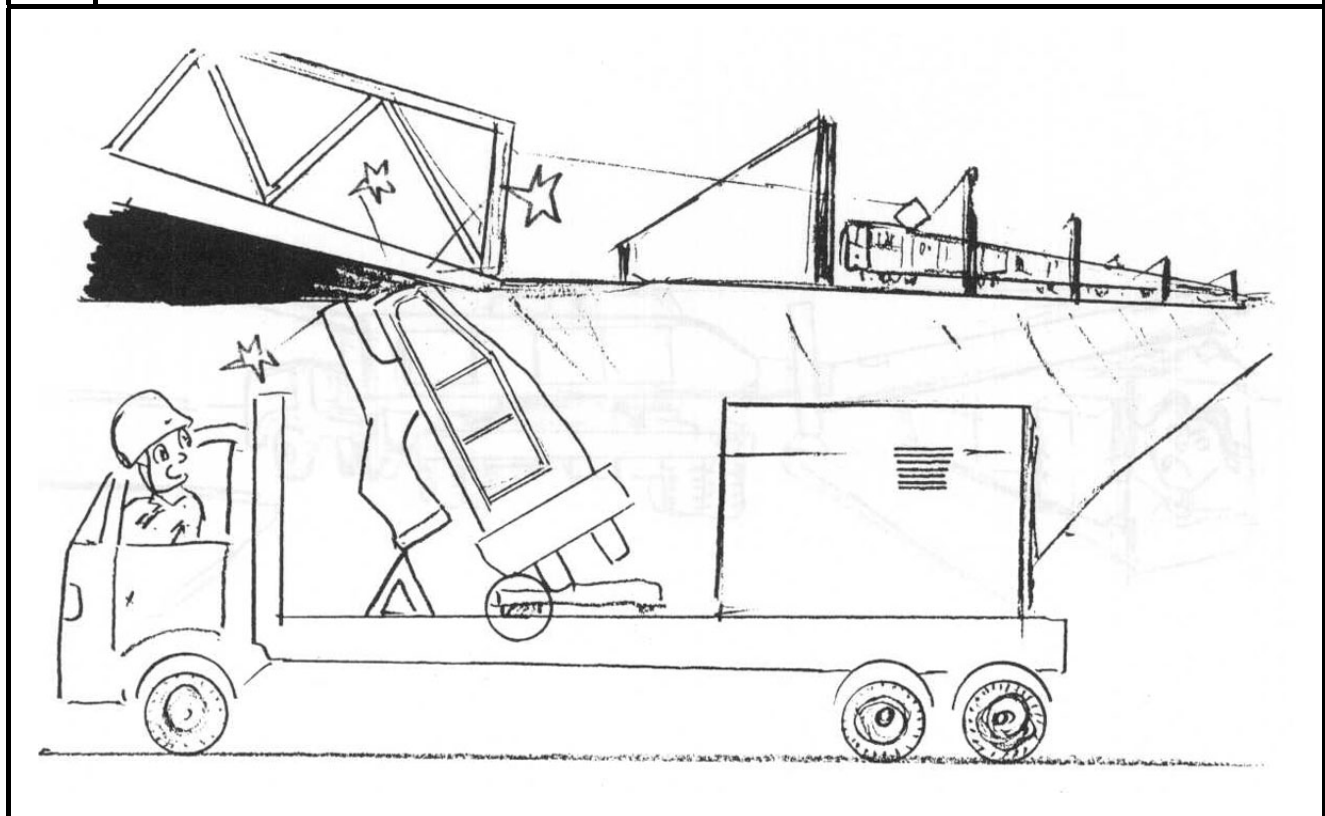
発生状況	要因
<p>鋼矢板圧入機を積んだ10tトラックが電車のガード下を通り抜けようとしたところ、圧入機がガードに激突した。上り線のレールが曲がったほか、下り線のレールも枕木ごと浮き上がった。</p> <p>上り線は34分間ストップし、動き出してからも徐行を行うなど乗客27,000人に迷惑がかかった。</p>	<p>運送会社は同じ荷を積んで同じガードを通行したことがある。しかし事故後に荷台をみたら台棒が一本、荷の下に敷かれてあった。その厚さ4.5cmが計算外となったうえ（ガードとの差は2.5cmになった）、トラックのバウンドで接触するに至った。</p>

対策	① 高さの確認、運行経路の確認。
----	------------------
