災害の型	災害の程度	当日の作業	対象機械	経験年数
落下	2ヶ月の重傷	土止支保工	50tクローラクレーン

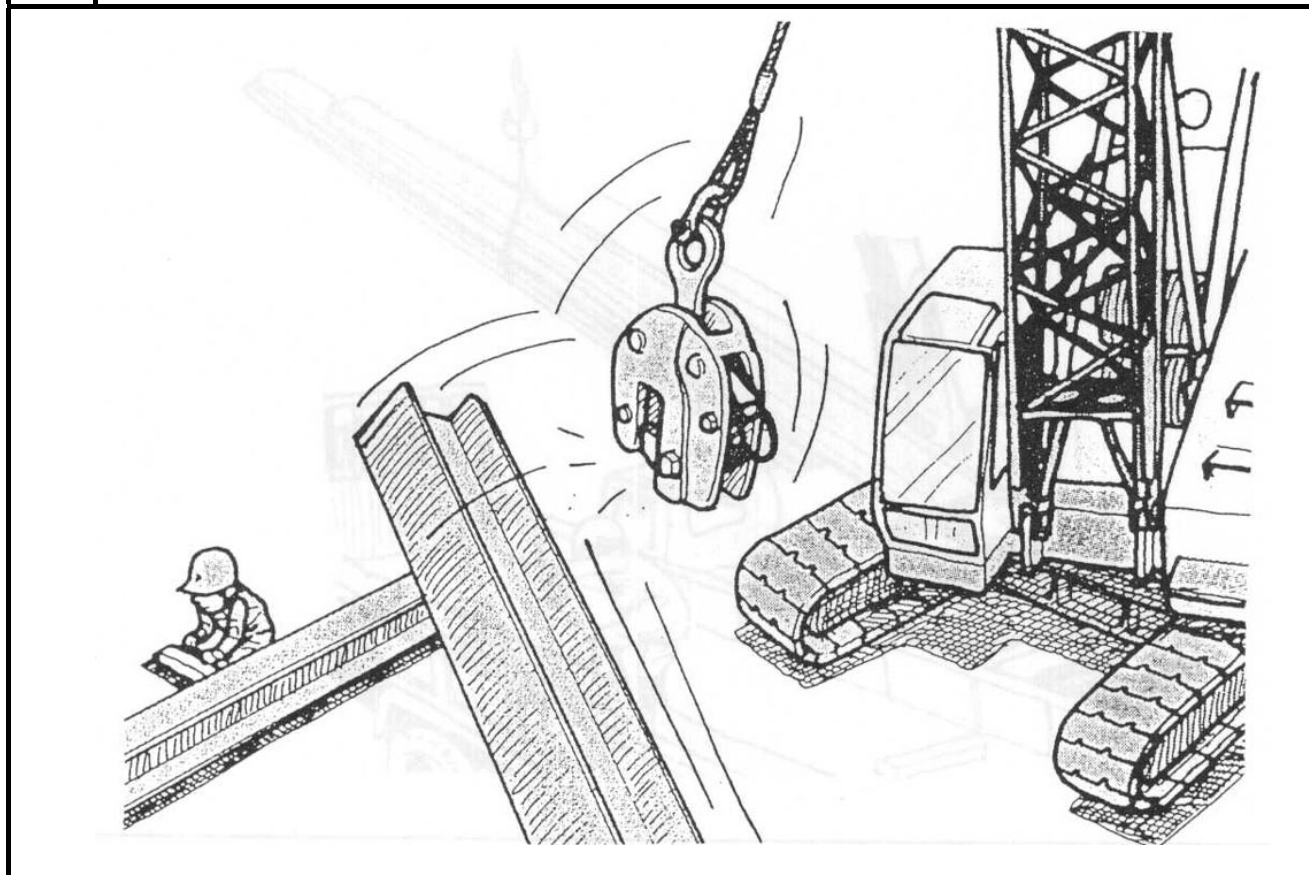
発生状況	要因
<p>50tクローラクレーンを使用して切梁腹起こし作業を行っていた。</p> <p>クランプを使ってH鋼を吊り上げたところ、クランプからH鋼が落下し、作業者が下敷きになった。</p>	<p>① 吊り荷の重量に適したクランプでなかった。</p> <p>② 吊り荷の下に立ち入った。</p>

対策	<p>① 吊り荷の重さに適したクランプを使用する。</p> <p>② 吊り荷の重心位置に注意をはらう。</p> <p>③ 吊り荷の下は立入り禁止。</p>
----	---
