| 災害の型 | 災害の程度 | 当日の作業 | 対象機械 | 経験年数 |
| 飛 来 | 29才・眼科通院4日 | オーガ同時削孔 | F. Pオーガ | 4年 |

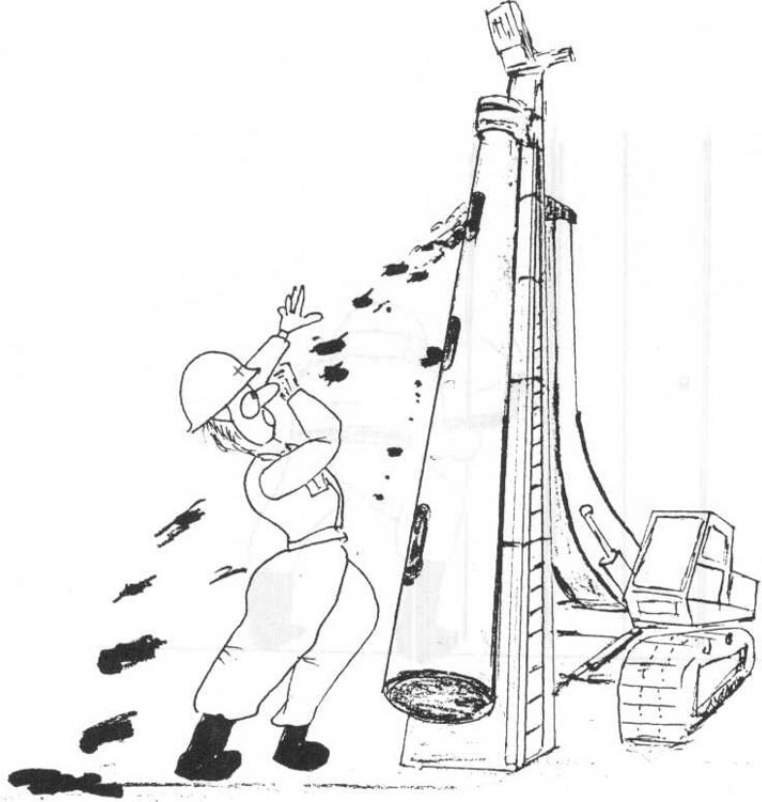
| 災害の型 | 災害の程度 | 当日の作業 | 対象機械 | 経験年数 |
|--|---|---|---|---|
| <p>オーガを上昇させたとき、付着していた泥が作業員の目に直撃した。</p> | | | <p>① 落下する可能性を考慮しなかった。</p> | |

| 災害の型 | 災害の程度 | 当日の作業 | 対象機械 | 経験年数 |
|--|---|---|---|---|
| 対 策 | <p>① 保護眼鏡を使用する。 ② 排土済かどうか確認。</p> | | | |
