| 災害の型 | 災害の程度 | 当日の作業 | 対象機械 | 経験年数 |
| 落下 | 15才女子中学生負傷 | 杭打ち | 三点式杭打機 | |

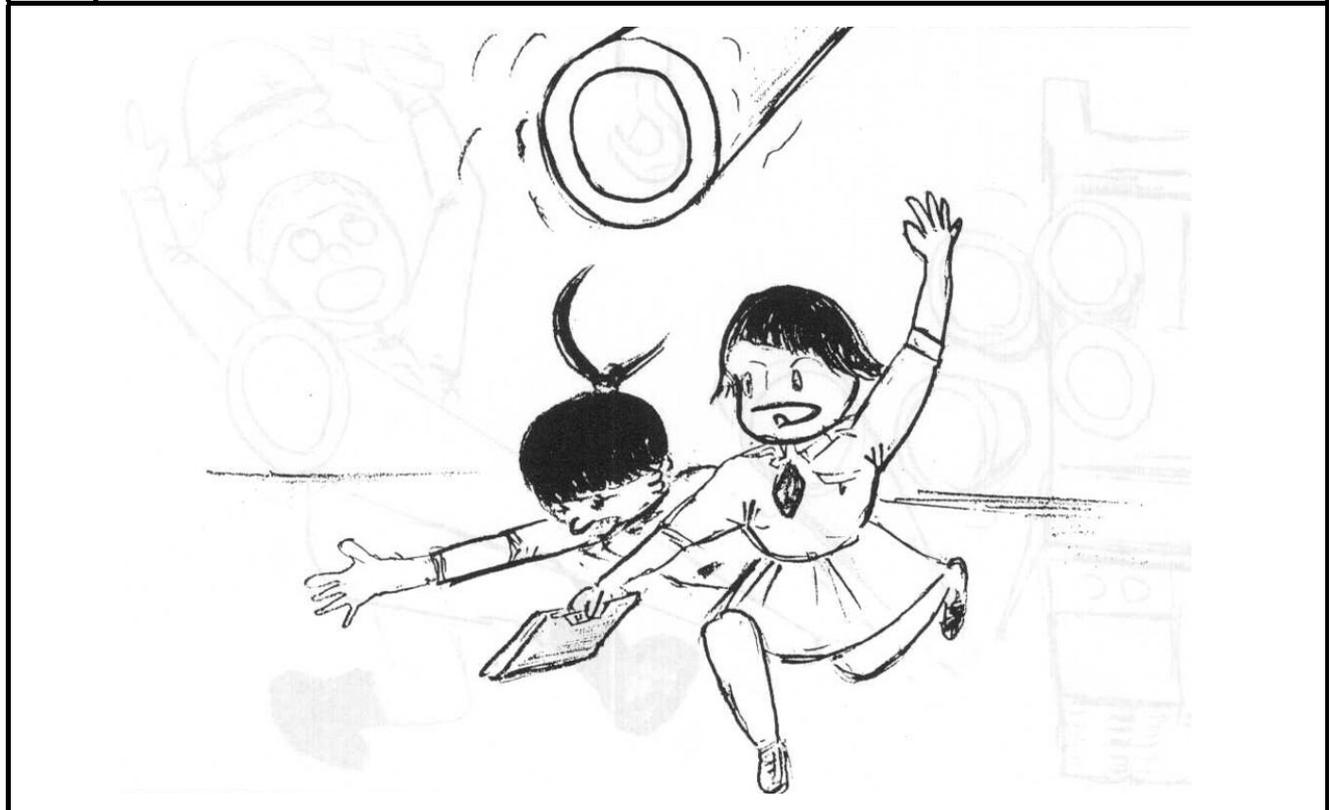
| 発生状況 | 要因 |
|---|---|
| <p>杭打機でコンクリートパイルを吊り込み、キャップに入れようとしてあおっていたところ、玉掛ワイヤがゆるんでパイルが抜け落ちた。</p> <p>パイルは鉄パイプ製足場を崩し、前面道路を歩いていた女子中学生2人に倒れかかった。一人は頭を道路に強打し、一人は左肩を打撲した。</p> | <p>ワイヤが1回巻きのため、パイルへの締め付けが弱かった。</p> |

| 対策 | <p>① 玉掛ワイヤを2回巻きにし、締め付け部の確認をする。</p> <p>② 吊荷方向に人がいないか確認してから吊り込みを行う。</p> |
