災害の型	災害の程度	当日の作業	対象機械	経験年数
墜落	足骨折	ワイヤロープ交換	50tクローラクレーン

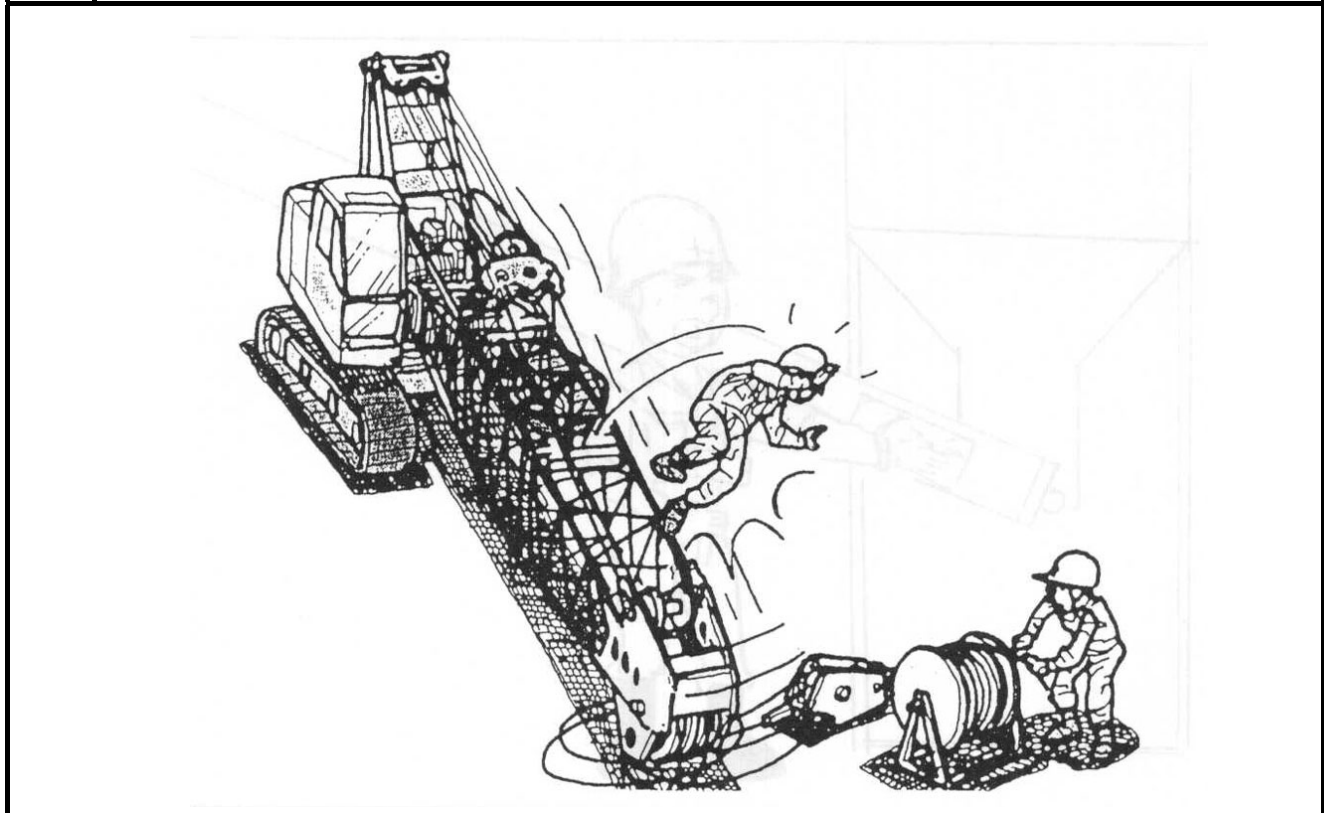
発生状況	要因
<p>クローラクレーンのブーム上面で主巻ワイヤロープの交換作業を行っていた。</p> <p>上部旋回体が急旋回したため、ブーム上の作業員が振り落され、足を骨折した。</p>	<p>① 旋回ロックが入っていなかった。</p> <p>② 作業手順に間違いがあった。</p> <p>③ 操作に慎重を欠いた。</p>

対策	<p>① 旋回ロックを入れる。</p> <p>② ブーム先端を固定する。</p> <p>③ 台木を用いる。</p>
----	---
