災害の型	災害の程度	当日の作業	対象機械	経験年数
はさまれ	48才作業員左手薬指切断	仮設構台杭削孔	三点式杭打機	20年

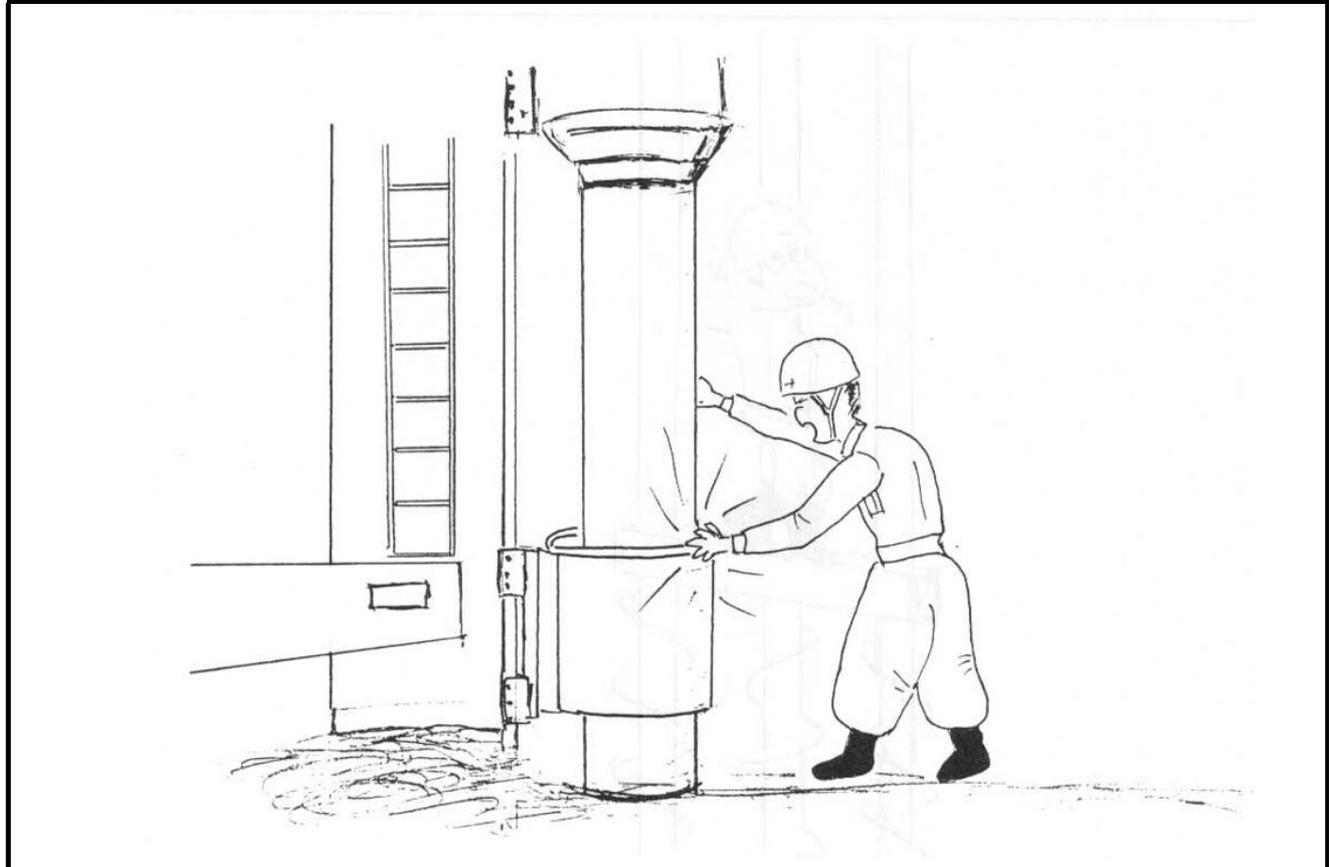
発生状況	要因
<p>仮設構台杭をロックオーガで削孔しようと杭芯を確認した。急斜面であったためバランスを失い右手を振れ止めの上端にかけた。</p> <p>ケーシングと振れ止めが密着し、作業員が左手薬指を失った。</p>	<p>① 作業場所が急斜面。 ② 作業場所の養生不确实。</p>

対策	① 作業場所の整地養生を必ず行う。
----	-------------------
