災害の型	災害の程度	当日の作業	対象機械	経験年数
吊荷の降下	死亡	杭打機分解	杭打機

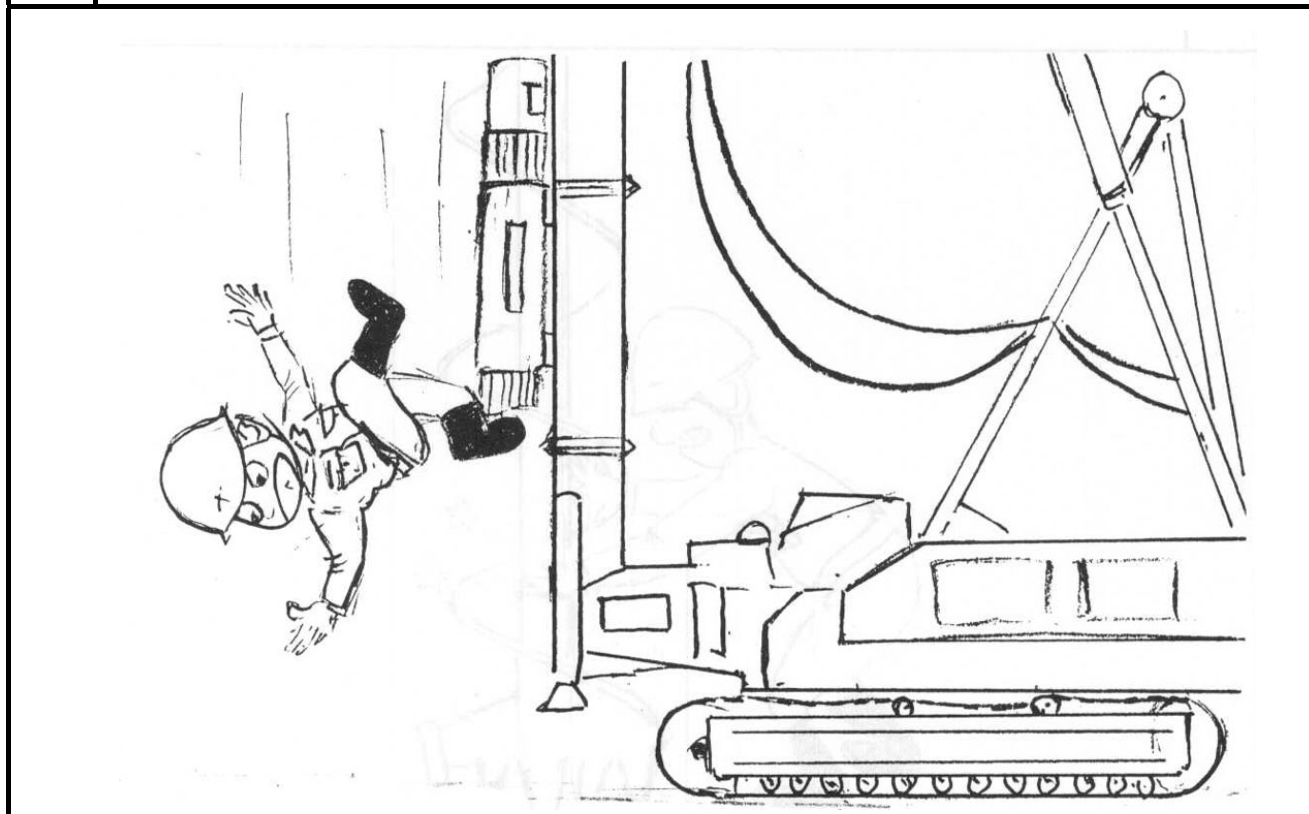
発生状況	要因
<p>施工を終えて杭打機の分解をおこなっていた。リーダ上での作業が一段落したので、はしごを下りていたところ、ハンマが落下してきた。</p> <p>作業員はハンマにはね飛ばされて転落し、死亡した。</p>	<p>ブレークだけでロックしていた。</p>

対策	<p>① 作業終了時はブレーキと歯止めをする。</p> <p>② ロリップの使用。</p>
----	---
