災害の型	災害の程度	当日の作業	対象機械	経験年数
転倒	25才と29才の作業員が死亡と重傷	杭打ち	三点式杭打機

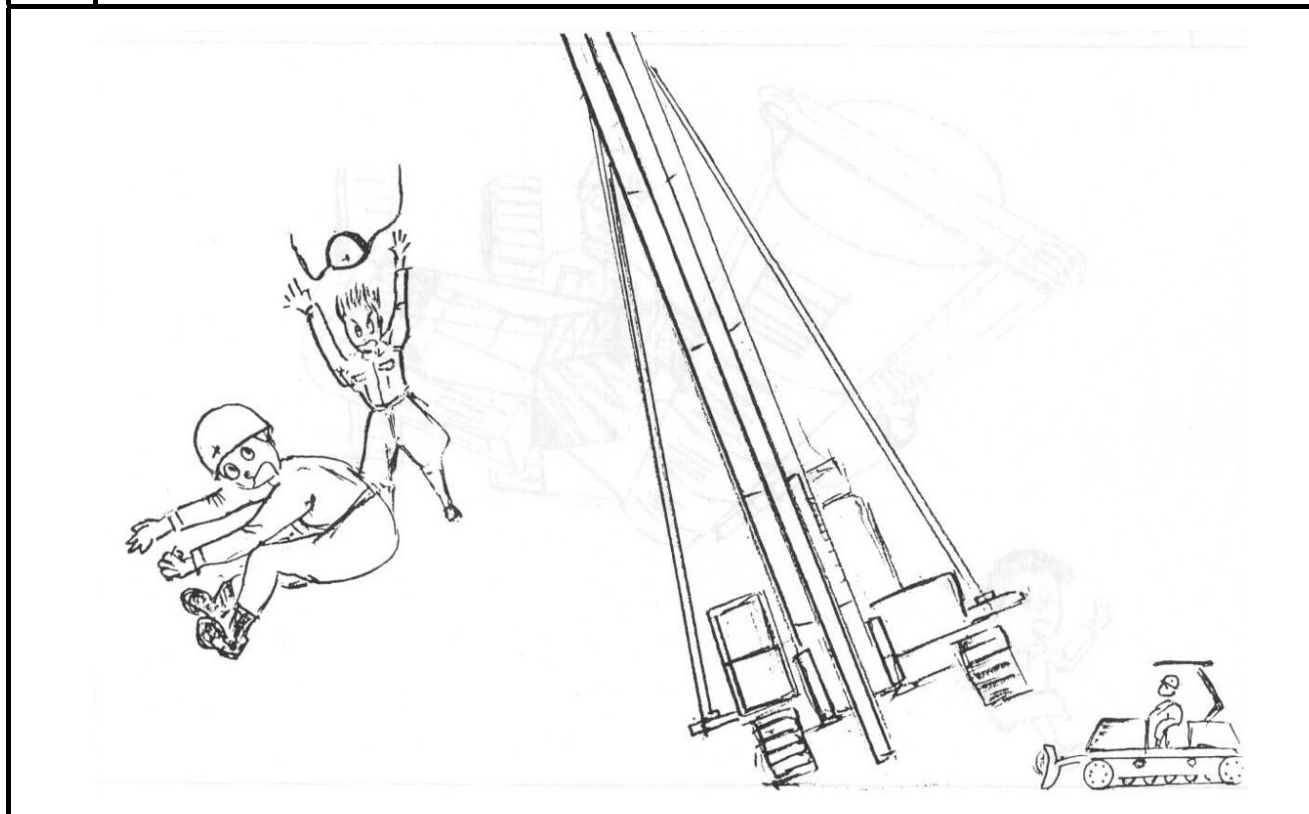
発生状況	要因
<p>パイルを吊って旋回中の杭打機が約15度傾いた。このためブルドーザで直立に戻そうとして、作業員2人がワイヤロープを掛けにリーダに登って行った。その間、ブルで直接杭打機を押し、直立させようと試みていたところ、完全に転倒した。</p> <p>2人はすぐ飛び降りたが、同じ方向にリーダが倒れ下敷きになった。1人死亡、1人重体。</p>	<p>① ブルで杭打機を直接押して直立に戻そうとした。</p> <p>② 作業員2人がリーダに登っているのを考慮しなかった。</p>

対策	<p>① 地盤養生及び地盤強度の確認をすること。</p> <p>② ブルドーザ作業とリーダ上の作業を同時に行わない。</p> <p>③ 傾きを進行させない対策を第一に行う。</p>
----	--
