災害の型	災害の程度	当日の作業	対象機械	経験年数
落下	28才の作業員 2週間の治療	掘削中	アースドリル機	5年

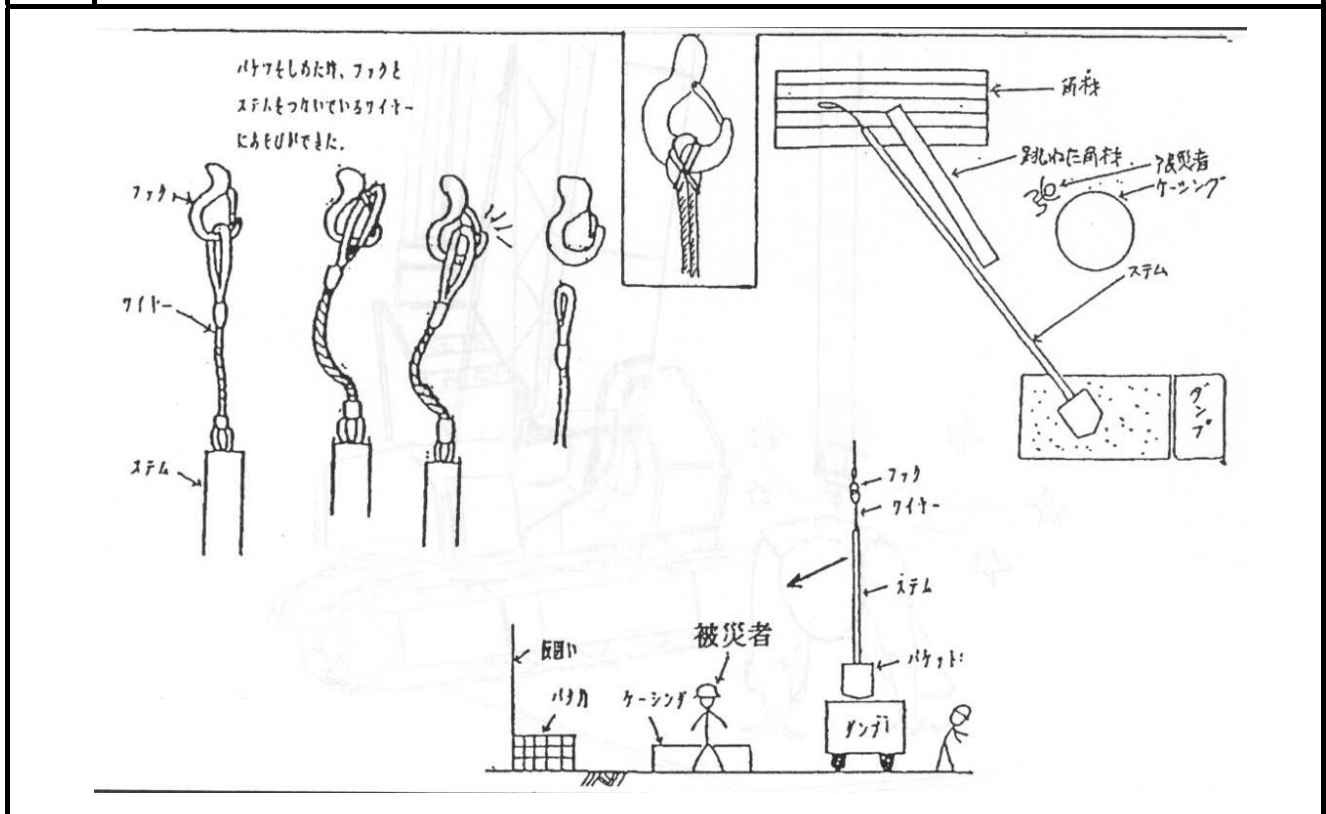
発生状況	要因
<p>ステムロッドを使用して掘削した残土をダンプに積み込んでいた。積み込んだ後バケットのふたを閉めた時、ステムロッドを吊っているワイヤが外れ、斜め後方に積んであった角材にステムロッドの先端が当りそのうちの1本がはね上がった。</p> <p>その角材が被災者の腰部と左肩に接触、打撲負傷した。</p>	<p>バケットのふたを閉める時、玉掛ワイヤに遊びができて浮き上がり、外側より外れ止め装置の内側に入ったためワイヤがはずれた。</p>

対策
<p>① フックと玉掛ワイヤの遊びをなくすため、番線等で固定させる。</p> <p>② バケットの蓋を閉めた後、必ず垂直に吊り上げ、フックとワイヤが外れていないか確認してから旋回すること。</p>
